HXD3型机车牵引电机接线盒进水  
原因分析及预防措施

(北京二七轨道交通装备有限责任公司 技术中心,  
北京 100072)

**摘 要:** 简要分析了主电路接地检测的工作原理, 针对HXD3型机车运行过程中牵引电机接线盒进水问题进行原因分析, 并结合其电路结构提出改进措施。

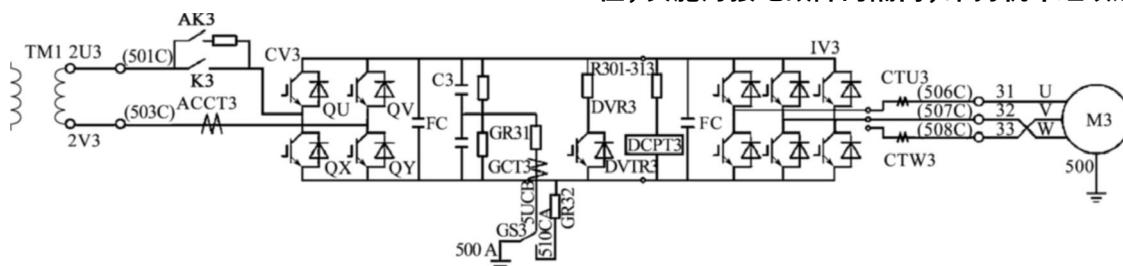
图1 主电路原理图

以CI3支路为例, 主电路原理如图1所示。主接地保护电路由跨接在中间直流环节的2个串联电容和电阻及1个接地信号传感器组成。当主电路有接地故障时, 接地电路形成回路, 接地检测电路中有电流流过, 传感器GCT输出电流信号给列车控制和监视系统(TCMS), 对该组单元进行保护; 接地检测信息送至TCMS显示屏, 实现“主电路接地”故障显示。当确认只有一点接地时, 可以将接地故障开关GS3打到“故障”位, 实施对接地故障的隔离, 维持机车继续运行。

引电机接线盒部分。运行中当牵引电机接线盒进水后, 引起牵引电机大线对地绝缘击穿, 从而使得接地检测电路中存在两点接地, 使得接地检测电路中有电流流过, 传感器输出电流信号, 接地保护装置动作, 微机报“主电路接地”。

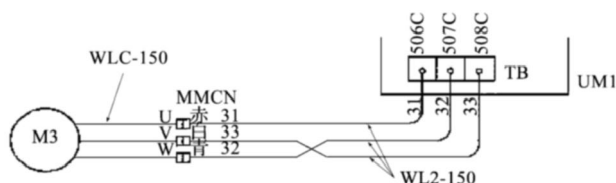
图2 主电路牵引电机线路结构

以CI3支路为例, 主电路牵引电机线路结构如图2所示。牵引电机电缆一端(31、32、33)接变流柜接线端子TB, 经接线盒MMCN3(红、白、蓝)插座、接线盒插头最后到牵引电机M3处。电气布线走向为: 从变流柜下方经中间走廊到车体牵引电机接线盒插座后, 在车下由插头连接到牵引电机。

从图2电机大线线路结构上可以看出,水从外部进入接线盒,则主要是由于接线盒密封不良造成的。接线盒密封不良可能有2种情况造成:一种是接线盒本身结构问题,另一种则是组装质量问题引起的密封不良。

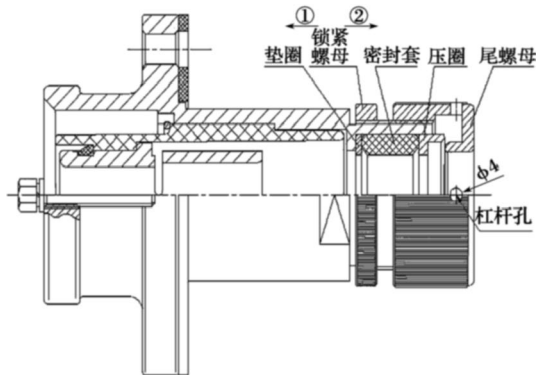
图3 牵引电机接线盒插座

连接牵引电机大线的接线盒分插座(如图3所示)和插头(如图4所示)。插座对电缆的密封是通过旋紧尾螺母挤压压圈使得密封套收缩后压紧电缆起到密封作用。由于不同电缆厂家同等规格的电缆外径粗细不同,尽管都满足技术要求但是存在一定的偏差,这就要求接线盒的密封圈能够满足所有同等规格电缆的密封要求。如果密封圈的尺寸偏小,组装后密封圈的压缩量则不够大,针对外径比较细的电缆而言,密封效果就不是很好,当外部有水时,水会沿着电缆进入接线盒内的接线端子,从而导致故障发生。

牵引电机大线在预制过程中,牵引电机插座的密封套上的压圈方向如果装反,则很可能造成密封套的密闭不良;而在组装完成后,如果尾螺母未旋紧则密封套的压缩量不够,也会影响密封效果;同时如果旋紧尾螺母后未用锁紧螺母将尾螺母锁紧,当机车在复杂的运行线路上运行时,很可能由于晃动造成尾螺母松动引起密封不良。接线盒在密封不良的情况下,当进行车内保洁时,若用水较大,水就会进入走廊的中间走线槽造成线槽积水。正常情况下牵引电机插座的安装板上均有渗水孔,水会从渗水孔流出,但是由于线槽中防护胶皮的宽窄不同,则水很可能会沿着大线进入不同的牵引电机插座到接线端子,从而造成不同部位的接地故障。牵引电机接线盒插座在车体上安装如图5所示。

(100 N左右的力),插孔不退出,最后依次将零件装入插座内,并旋紧尾螺母,若旋紧尾螺母过程中比较费劲,可以将杠杆放入杠杆孔内进行旋转,旋紧尾螺母后将锁紧螺母锁紧。在旋紧尾螺母前,应将锁紧螺母向图3中①方向旋到底;旋紧尾螺母后,应将锁紧螺母向图3中②方向旋紧螺母。

接线盒厂家针对接线盒本身结构问题对产品进行了改进设计, 加大了接线盒内部的密封圈, 使压缩量增加, 提高了产品的密封性能; 将夹线板的尺寸进行调整, 使夹线的空间减小, 原来电缆的夹线部分的直径是30 mm, 最小处尺寸是27 mm, 经过改进后, 最小处尺寸是23.5 mm, 在夹线板的内侧增加纵向沟槽, 夹线板改进前后如图7所示。通过这两项改动, 达到夹紧电缆、防止电缆转动的目的, 从而让电缆的晃动力更多

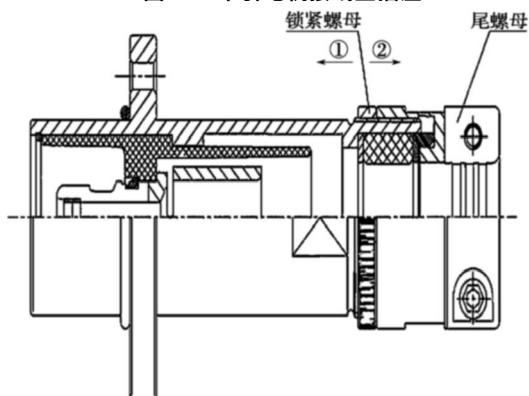
图4 牵引电机接线盒插头

插头尾部密封是通过夹线板的夹紧来实现的,如果夹线板的夹线空间比较大,机车在高速运行时电缆摆动较大,不断用力拉扯着接线盒,极有可能造成接线盒轻微地松动,从而影响接线盒的密封,不能起到良好的密封效果。

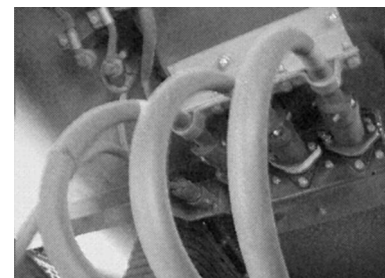
图6 接线盒插头及安装架

牵引电机接线盒插头在车体部分的安装如图6所示。最初设计的机车上牵引电机大线插头侧与车体之间没有安装支架,仅靠插头与插座之间的连接固定,由于机车牵引电机的电缆比较重,垂吊的线也比较长,在机车高速行驶时,电缆摆动较大,不断用力拉扯着接线盒,极有可能造成接线盒轻微地松动,从而影响接线盒的密封。当机车高速运行时,由于牵引电机接线盒的插头部分密封不良,很可能造成车外进水,从而导致故障的发生。

加强牵引电机插座的紧固性检查, 并用专用扳手进行紧固, 以解决组装过程中紧固螺母未紧固到位引起的密封不良。所有机车增加牵引电机大线安装支架如图6所示, 将牵引电机插头的电缆固定在上面, 最大限度避免了电缆摆动的可能。
