HX<sub>D3</sub> 机车复合冷却器通风机  
轴承进水原因及防治

吉晓军, 王 亮, 陈 宏

(唐山机务段, 河北 唐山 063100)

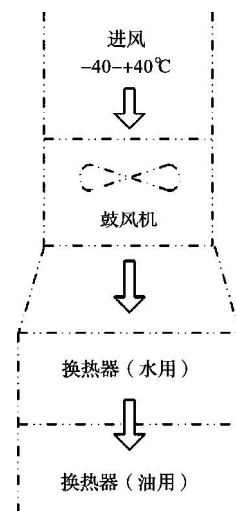
图1 复合冷却器通风冷却系统图

笼式JD160型三相异步电动机,额定转速为2 930 r/min。通风机组采用的滚动轴承是进口单列深沟球轴承,为双面非接触橡胶密封圈式。复合冷却器通风机组电机安装在机械室内(安装方向为轴垂直向下),冷却风从顶盖的通风窗处进入,再进入通风机组中,然后由通风机通过通风道将冷却风送入复合冷却器中进行冷却,最后排到大气中。工作示意图如图1。
