DF<sub>4B</sub>型内燃机车主电路接地  
故障分析及预防措施

(徐州机务段 技术科, 江苏 徐州 221000)

**摘 要:** 分析了DF<sub>4B</sub>型内燃机车主电路接地故障原因及存在问题, 为降低主电路接地造成的影响提出了预防措施, 实际运行情况表明, 预防措施效果明显。

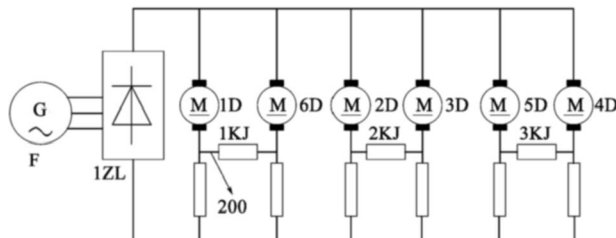
图1 DF<sub>4B</sub>型内燃机车主电路

在加载情况下, 如图1、图2所示, 1C-6C电空接触器吸合, 其正联锁将311#线与接地点(2105#)连通, 造成DJ动作。具体如下: 地→2105#→8排→LLC负端→1C正联锁→2C正联锁→314#→311#→200#→主电路。

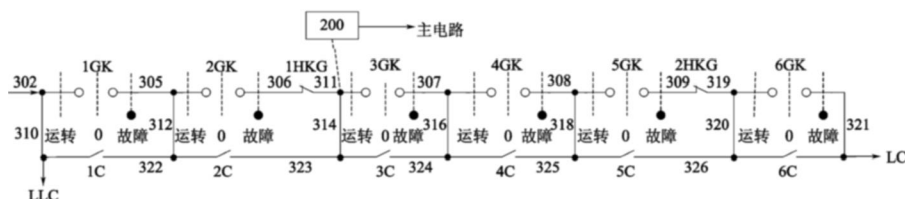
①各回路绝缘电阻测量不准确, 造成机车带病上线。由图2看出, 不加载时, 由于311#线及其连线与控制电路是孤立的, 所以造成主电路对地(辅助控制电路)绝缘良好的假象。

③加强日常对电器柜电气线路的检查,发现接触磨损和绝缘老化的导线及时进行更换,避免因主电路与辅助电路、控制电路混线间接造成主电路接地。
