一起DF<sub>8B</sub>型内燃机车功率低的原因分析及措施

杨开峰, 庞武印

(京铁安监办车辆验收室驻石家庄电力机务段验收室,  
河北 邯郸 056009)

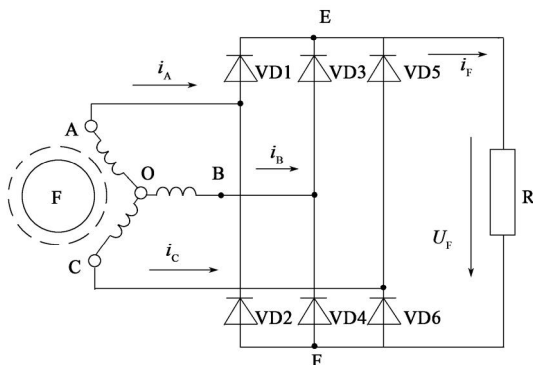
机车正常牵引时,是什么原因导致“主发电机过流呢?DF<sub>8B</sub>型内燃机车整流柜内硅整流元件采用平板型硅整流管的结构,它靠外加螺栓把2块散热器压紧在PN节的两边,工作时管芯所产生的热量通过散热器铜轴的传导与不同厚度的铝片散发出去。由于同一桥臂并联整流元件的正向特性存在差异,从而造成流过各元件的电流不同,硅整流元件热容量很小,热过载能力差。当机车在高负荷状态下牵引时,均流系数较低的桥臂上通过电流较大的二极管将产生较大的热量,这样散热能力较差的二极管管芯将会被烧损,出现短路事故,在短路电流的冲击下,连接导线便会立即熔断。与此同时,被击穿的二极管短路导致1ZL整流柜产生过流,LJ动作,机车卸载,微机显示“主发电机过流”。

造成该机车功率低的原因是 1ZL、2ZL 整流柜内的二极管被击穿,导致二极管内部短路。示意图如图 2。根据三相桥式整流电路原理分析,在任何瞬间,由阳极接电压最高一相与阴极接电压最低一相的 2 个整流管串联导通,在各相电压的交点上自然换相。在  $0 \sim \pi/3$  期间, A 相电压最高, B 相电压最低,此时 VD1 和 VD4 导通,导通路径是: A 相  $\rightarrow$  VD1  $\rightarrow$  负载  $\rightarrow$  VD4  $\rightarrow$  B 相;在  $0 \sim 2\pi$  期间,假设 VD5 二极管被击穿短路,则导通路径变更为: A 相  $\rightarrow$  VD1  $\rightarrow$  VD5  $\rightarrow$  C 相;

由此可见,在  $0 \sim 4\pi/3$  期间,由于 VD5 被击穿短路,整流无输出,仅在  $4\pi/3 \sim 2\pi$  期间, 2ZL 才有输出,所以微机显示屏显示机车功率很低。

图 2 DF<sub>8B</sub> 机车主电路示意图

①在进行双机牵引时,为确保机车能够均衡负荷,石家庄电力机务段要求牵引机车与补机的柴油机转数相差不大于 50 r/min,使前后机车同步牵引,防止牵引机车超负荷牵引,而补机低负荷运行。

②增加机车检修范围。针对 2ZL 内无并联二极管的实际情况,一旦发生机车 2ZL 二极管被击穿的现象将导致发生机车故障的后果。为此,石家庄电力机务段补充了机车检修范围,要求小、辅修时,增加对 2ZL 整流柜二极管及其阻容保护装置的检测以及对 2ZL 输出电流的大小进行检测。

③在长大坡道区段,柴油机高转数、高负载,整流管也就长期处于较高的电压、电流下工作,促使整流元件加速老化,导致整流管的过电压、过电流的安全裕量偏小。针对这一状况,在机车进入修程时,测试各整流元件的参数,对不良者予以更换,更换的元件参数要求与其他元件参数相近,且符合技术要求。

④在机车进入修程时,加强对整流柜内各硅整流元件的清扫,使其达到良好的散热效果;同时严格落实 1ZL 整流柜检修工艺,对每台 1ZL 整流柜均要有详细、全面的检修记录,逐台进行均流和耐压试验,经驻段验收室验收合格后方准上车使用。
