# HXd1B型机车蓄电池故障原因 综合分析及改进实践

**摘 要:** 针对江岸机务段配属的HXd1B型机车在运用后期发生大面积鼓包现象,从机车充电装置充电特性、阀控式铅酸蓄电池特点、电池环境温度、充电装置与电池性能匹配等方面,对产生蓄电池故障的综合原因进行了分析,通过对机车充电模式的改进实践,有效地控制了蓄电池鼓包故障的发生。

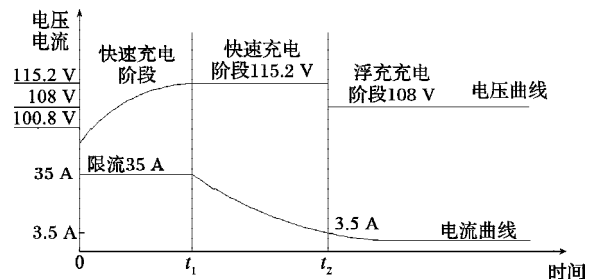
图1 原充电曲线图

①由图1所示的HXd1B型机车配置的TGY02型控制电源柜充电曲线可见,当蓄电池电压低于100.8 V时,充电装置直接以115.2 V电压值进入机车均衡充电状态。

④由表2、表3对比分析可知,HXD1B型机车配置的TGY02型控制电源柜充电性能与机车配置的阀控式铅酸蓄电池存在不匹配性,即当机车进入均衡充电状态时,机车充电电压为115.2 V,其对应的蓄电池环境温度值应为20~29℃,而此时上层蓄电池温度已达到31.8~35.62℃,已超过正常蓄电池浮充电压时对应的温度范围,电池已进入过充状态。

①由于HXD1B型机车配置的TGY02型控制电源柜均衡充电电压115.2 V时对应的蓄电池充电温度值为20~29℃,而机车运用中蓄电池箱内实际温度值已超过均衡充电对应的温度值,当密封电池工作在充电或完全再化合模式的过充状态时,没有纯化学反应,几乎所有过充的能量都转化成热能。当再化合反应热量升高率超过了散热率,电池的温度就会升高并且需要更大的电流来维持充电电压。额外的电流又引起更多的化合反应和热量产生,从而进一步使电池温度升高,并如此往复。这种纯效应加速电池干涸和内部压力的升高,严重时会造成电池熔化或爆炸起火,出现热失控现象。江岸机务段部分机车在运用30万km以上,蓄电池因这个原因导致失水量严重超标,电池发生发热鼓包现象,由于蓄电池箱中上层电池温度高于下层,上层电池发热鼓包现象表现更为明显。
