# HXD3型电力机车APU常见故障原因分析及处理

徐 强, 焉 颖

(济南西机务段, 山东 济南 250117)

**摘 要:**针对HXD3型机车运用途中发生的辅助变流器(APU)故障, 归纳总结了APU的5类典型常见故障, 指出故障部位, 分析了故障原因并说明故障查找方法。

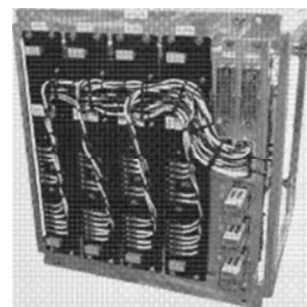
图1 I/F单元体

①AVR4是I/F单元体的一部分, I/F单元体由AVR1~4以及1个继电器板组成, 如图1所示。AVR为IGBT的门极触发电路提供可靠的AC 50 V驱动电源, 以及提供控制设备需要的24 V电源, 其中AVR1~3为CI提供门极电源, AVR4为APU提供门极电源。继电器盘上的COR1~3是控制CI开放的继电器。AVR4如果出现问题, 可能导致控制电源电压低, 导致门电路电源电压低下, 造成逆变单元异常。

①AVR4部分可以通过测量输入输出电压值来检测是否正常。具体方法如下:AVR4从上到下1~13插孔分别为1对应E(地线);2(+),3(-)为input1 DC 100 V,输入电压;4(+),5(-)为output2 DC 12 V,1 A;6(+),7(-)为output3 DC 24 V,为APU的继电器供电;8(+),9(-),为AC 50 V LVD,为AVR与APU之间的通信检测用;10(u),11(u),12(v),13(v),为out AC 50 V,为APU-CTR供电。故障案例如下:

流器故障信息记录。升弓试验发现,多功能显示屏“辅变流器灯亮”TCMS屏无相关“辅变流器故障”信息提示。进入微机屏“辅助电源”页面发现APU1输出电压、频率均为零,APU1不能正常启动,且不能自动转换至APU2工作。手动切除APU1后,能正常转换至APU2工作。下载数据发现,辅变流器APU1记录“CPUV”异常代码,CPUV解释为APU控制单元控制电源电压过低,通过测量AVR4部分电压情况确认APU1控制电源AVR4硬件故障。

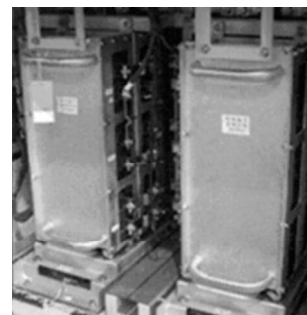
图2 APU整流器、逆变器单元

②IGBT是APU整流器、逆变器(如图2所示)中的模块, 如果IGBT在运用过程中出现任何异常, 都会导致APU整流器、逆变器异常。交流399 V、50 Hz输入整流器, 通过四象限脉冲整流电路整流, 将变化的单相交流电压转换成稳定的750 V直流电压, 再通过逆变器将直流电压转换成三相交流电压(CVCF: 交流380 V、50 Hz; VVVF: 2~380 V、0.2~50 Hz)向负载电机供电。采用IGBT元件, 具有工作频率高, 自我保护能力强, 控制较简单等优势。但IGBT在工作时, 经常遇到各种工作状况, 如: 过载、桥臂直通、过高的电流增长率、过高的电压增长率、散热不好等, 都会影响IGBT的正常工作, 导致IGBT性能下降, 甚至烧坏IGBT, 进而报出APU故障。

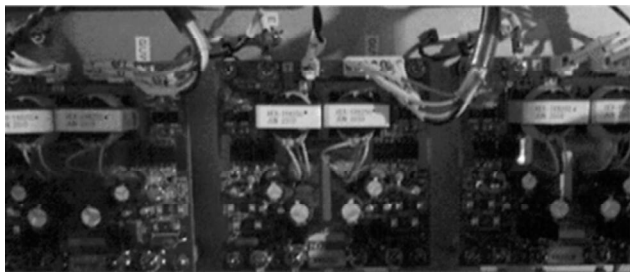
图3 GATE驱动基板

③GATE基板(包括GUU、GUV、GUW, 如图3所示)是为APU逆变单元IGBT提供开放、关闭控制电源的基板。门极驱动板接收到经由检测基板来的驱动信号后, 对IGBT进行驱动控制, 并对IGBT的运行状况进行检测, 将检测信号发送到检测基板。如果基板出现异常也会导致APU逆变单元异常。

的更换后故障消失。若 GATE 驱动基板, DET-51 检测基板从外观无法检测是否异常, 只能通过替换相关基板来检测是否正常。调查更换基板后, 故障消失。不良基板返回生产厂家进行试验, 排除 DET-51 检测基板故障, 剩下对 GATE 驱动基板进行单独检测, 判定为 GATE 驱动基板故障。

2010 年 12 月 21 日, HXd3-8005 机车在井亭站出现 APU2 故障, 进行断合 QA47 无效。查看故障履历显示“APU2 不动、APU2 门不动”。经联系后指示该车继续牵引维持运行, 待停车有条件时手动尝试恢复。该车到段后升弓试验, 经检查发现 APU2 的 DET-51 检测基板, 逆变单元 W 相指示灯不亮, 判断为逆变单元 W 相 GATE 驱动基板坏, 更换后试验良好。

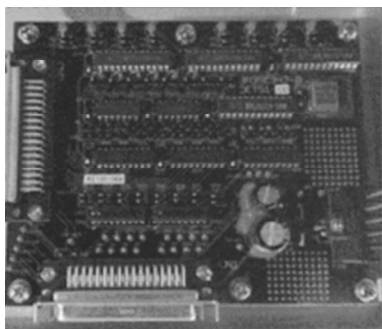
图4 DET-51检测基板

④DET-51检测基板(如图4所示)是负责GATE驱动基板与控制单元体中间通信用基板。检测基板将中央处理器发来的驱动信号传递给门极驱动板,并将门极驱动板的反馈信号综合处理后返送给中央处理器。如果此基板异常,APU逆变单元也会出现异常。

③DET-51检测基板可以从指示灯(如图4上方所示)观察其具体哪部分电路板出现故障,具体方法如下:按其在车上的安装位置,最上方2个为通信指示灯,其余的6个从上至下分别对应的是U、X、V、Y、W、Z,如出现其中一个和其他灯的亮度不同,过亮、过暗或者出现闪烁,则说明其对应相的电路板出现问题,进行对应

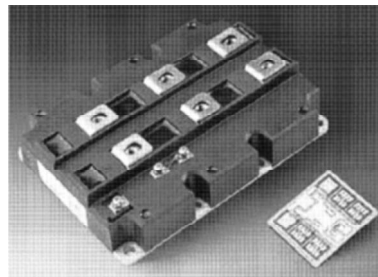
图6 IGBT模块

②IGBT模块是由铜基板、金属化的陶瓷板(称DBC板)和管芯组成的多层结构,它们是以机械焊接方式焊接起来的,如图6所示。机车运行状态

中如出现短路、过载等情况,可能会引起IGBT模块在芯片与金属焊接处断开,此时在焊点周围会产生金属蒸汽团,在模块中建立起一种等离子体,由于内部气体不断膨胀,壳体受到内部压力而破裂。机车上的IGBT模块要在几秒间隔内承受快速变化的负载加热和冷却,将产生芯片局部热量变化、材料和焊接点产生疲劳引起的损坏。可以通过外观检查,看其是否正常。故障案例如下:

2011年2月13日,HXd3-0861机车牵引DH27002次列车,编组:52辆、换长63.7、总重4 468 t。运行至济南—济南南站间,因机车APU1故障跳主断,处理无效,8:28停于K492+102 m处。机车回段后查阅微机屏记录:2011年6月13日08:23 APU1-C接地,一次侧电流瞬间由218 A变化为0,实时机车速度为46 km/h。停车后微机屏于08:29记录乘务员通、断辅助变流器脱扣开关QA47信息,之后微机屏不再记录任何故障信息。通过APU信息软件读出,APU1整流单元体实时记录“GD”、“GSCV”故障信息,“GD”故障代码为回路接地,于08:23:22动作,延时20 ms之后恢复正常。“GSCV”故障代码解释为IGBT整流门极封锁,同时主断路器动作。由此确认此次机车辅接地的直接原因为辅助变流器中间直流电路电压波动所致。由于辅助变流器APU1中间直流电路电压波动,接地装置电容(GRC5、GRC6)随之充放电,导致其接地基准点偏离零值,辅接地装置动作,主断路器保护性跳开。

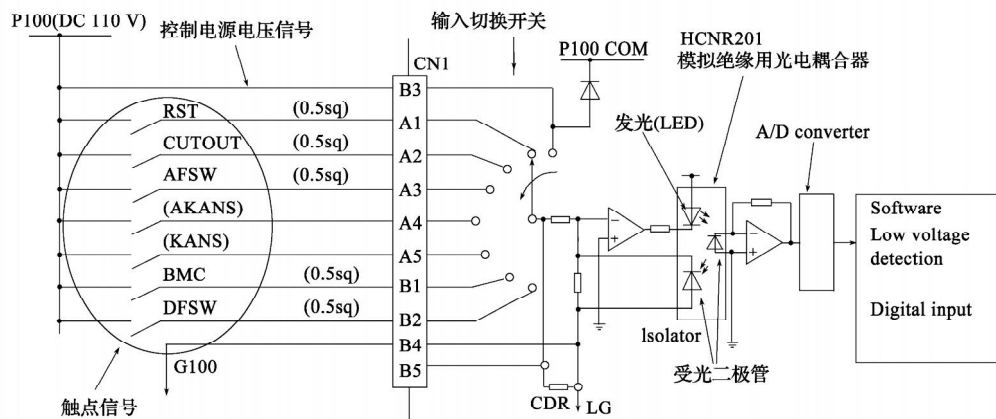
图 7 控制电源/触点信号输入回路

④ APU-CTR 控制单元体故障主要是 SG-F 门极电路板出现门极信号异常造成。在门极放大器的光电耦合器上发生动作不良后, 控制装置侧判断出门极异常进行了保护动作 (SG-F 故障), 停止 APU 装置动作。调查 SG-F 故障的原因得出结果, 是由于驱动主电路 IGBT 的门极放大器 GDC84-EO 与 GDC14-LO 上使用的是 AVAGO 公司光电耦合器 HCNW3120 不良而导致的故障。

原因: 判明了在发光二极管的制造工序上导入了等离子清洗, 离子存在残留期间, 可能引起了加速劣化的程度。图 7 显示的是使用了光电耦合器的控制电源与触点信号的输入电路图。在图 7 的回路中, 模拟绝缘用光电耦合器的发光降低时, 因为受光二极管的受光量降低, 受光二极管的输出电流降低。该受光二极管的输出电流转换为电压的运算放大器的输出电压变低。判断输入电压即使为 110 V, 控制单元体内输入电压也低。因此, 导致了本次发生的控制电压低, 检测与触点信号识别不良, 造成 APU 的停止。

处置方法: 更换驱动逆变器用 IGBT 的门极放大器, 并进行了修复。
