SS<sub>6B</sub>机车轴箱轴承报警故障处理

郭志杰, 吕林川

(西安铁路局宝鸡机车检修厂, 陕西 宝鸡 721004)

**摘 要:**通过分析 SS<sub>6B</sub> 轴箱轴承故障原因, 提出相应的应对措施, 通过实践检验, 取得了明显效果, 保证了机车行车安全。

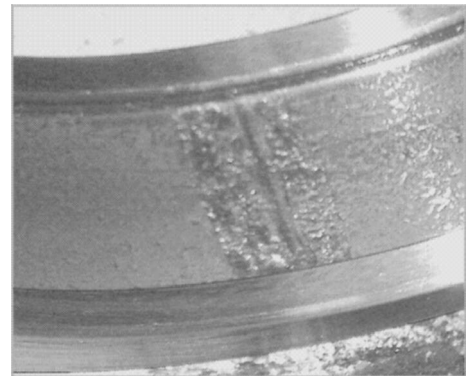
| 发生时间 | 车 号 | 故障概况 | 使用时间 |
|---|---|---|---|
| 2009-08-01 | SS <sub>6B</sub> 1018 | M3 非齿侧 JK00430 II 级报警。解体发现轴承外滚道剥离严重, 压痕明显, 滚珠和内滚道麻点严重。油脂发黑, 内伴有金属沙尘等颗粒物(图 1) | 2007-02-06 |

①从 SS<sub>6B</sub>1022 M4 非齿侧和 M6 非齿侧解体轴箱轴承来看, 油脂发黑, 内伴有金属沙尘等颗粒物, 说明轴箱密封存在问题。

图 1 SS<sub>6B</sub>1018 轴箱轴承剥离图片

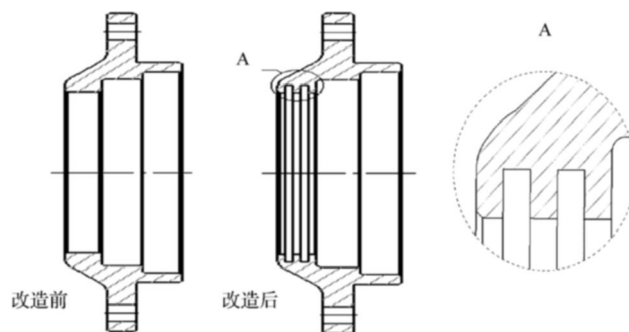
③ SS<sub>6B</sub> 轴箱后盖设计时仅用密封胶圈进行密封, 而轴箱后盖与防尘圈属于滑动密封, 摩擦时间长后, 密封胶圈损坏, 起不到密封的作用。

图2 轴箱后盖密封改造

为防止SS<sub>6B</sub>轴箱轴承故障多发,宝鸡机车检修厂决定在原有橡胶圈密封基础上再增加2道密封(如图2)。2道密封槽内填充毛毡条,使轴箱后盖与防尘圈密贴,有效地阻止了沙尘的浸入。从2008年11月开始,西安铁路局SS<sub>6B</sub>机车进厂中修,轴箱后盖都要按图2进行改造,现已改造17台车。
