HX<sub>D</sub>3型电力机车车钩缓冲器装置  
上浮原因探讨及解决方案

王华清, 张东升

(郑州机务段 技术科, 河南 郑州 450053)

**摘 要:**就HX<sub>D</sub>3型电力机车在运用中出现车钩尾框、缓冲器上浮, 车钩钩体落不到车钩均衡梁上故障现象, 通过对落修的HX<sub>D</sub>38041机车I端车钩缓冲器装置进行分析, 对HX<sub>D</sub>3型电力机车车钩缓冲器装置上浮原因进行了探讨, 提出了解决方案。

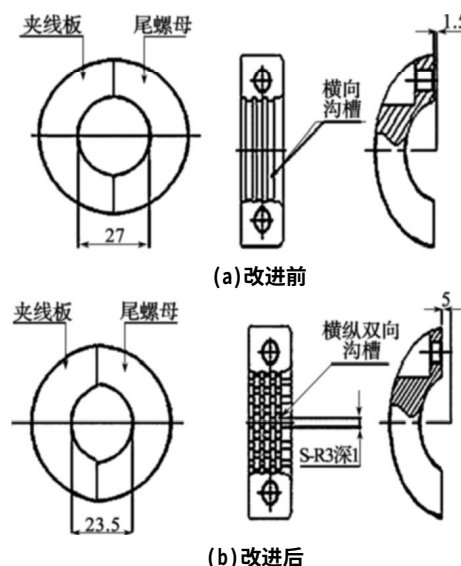
图7 电缆夹线板改进前后对比图

接线盒厂家针对接线盒本身结构问题对产品进行了改进设计, 加大了接线盒内部的密封圈, 使压缩量增加, 提高了产品的密封性能; 将夹线板的尺寸进行调整, 使夹线的空间减小, 原来电缆的夹线部分的直径是30 mm, 最小处尺寸是27 mm, 经过改进后, 最小处尺寸是23.5 mm, 在夹线板的内侧增加纵向沟槽, 夹线板改进前后如图7所示。通过这两项改动, 达到夹紧电缆、防止电缆转动的目的, 从而让电缆的晃动力更多
