问  
题  
讨  
论200C-ATP 测速系统速度传感器  
报警故障分析及解决方案

**摘 要：**从 CRH<sub>5</sub> 型动车组 200C-ATP 测速测距系统故障分析入手, 发现 TQG15F-T 型速度传感器作为 200C-ATP 系统的一个部件产生连接的不可靠, 导致 ATP 测速测距系统故障的现象, 并总结形成了具有借鉴意义的整改方案。

## Speed-sensor Alarm-Fault Analysis and Settled Measures for 200C-ATP Speed-detecting System

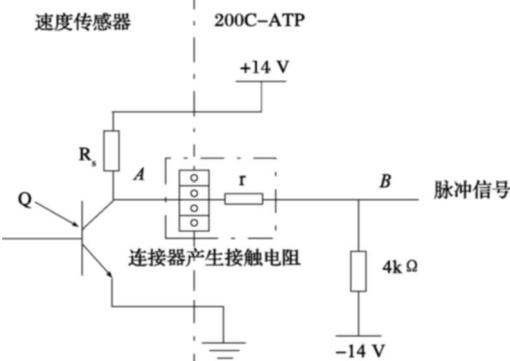
图 2 速度信号采取部分示意图

在 ATP 系统 CODOU 插件的电路设计中，加入了“断线检测”功能，根据对插件的设计原理分析，由于 TQG 传感器典型负载为  $1 (1 \pm 5\%) \text{ k}\Omega$ ，其等效电路如图 2 所示，当图中  $B$  点电压始终小于  $-2.1\text{ V}$  时，CODOU 插件则判定速度传感器丢失，或通道故障。

故一旦接触等效电阻大于  $4.5\text{ k}\Omega$ ，则  $B$  点电压将始终小于  $-2.1\text{ V}$ 。从电气原理分析， $B$  点电压始终小于  $-2.1\text{ V}$  的可能原因主要有 2 种。

① ATP 系统 CODOU 插件与速度传感器的连接线开路，此时  $B$  点电压为  $-14\text{ V}$ ，导致 CODOU 插件判定通道故障。

② 连接线等效电阻过大。正常情况下连接线的阻值应小于  $1\Omega$ ，该等效电阻对信号传输的影响极小， $B$  点电压等于  $A$  点电压，速度信号低电平期间该电压值约为  $0.8\text{ V}$ 。当金属氧化、接触不良、灰尘等导致连接线等效电阻值大于  $4.5\text{ k}\Omega$  时，不论三极管  $Q$  导通或截止， $B$  点电压经等效电阻和  $4\text{ k}\Omega$  电阻的分压，该点电压将

始终小于  $-2.1\text{ V}$ , 导致 CODOU 插件判定通道故障。

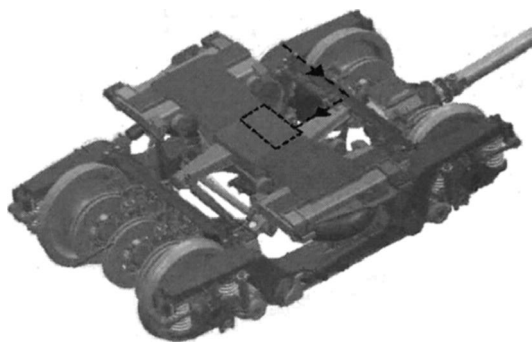
图 3 4 轴速度传感器走线示意图

郑州铁路局电务工区通过统计数据, 发现现场故障速度传感器均发生在 4 轴上, 2 轴上速度传感器基本没有出现类似故障。进行分析发现 CRH5 型动车组 4 轴速度传感器布线直接通过捆绑在型号为 AX30499 的动力转向架上, 再连接至车箱底部的接线盒。如图 3 所示, 箭头为 4 轴速度传感器走线示意。由于动力转向架直接连接牵引电机, 在高速状态下振动较大, 振动波很容易通过电缆直接传递到速度传感器连接器处, 连接器内部触点经久振动, 可能发生金属疲劳, 诱发接触不良, 导致等效电阻变大, 触发“通道故障”。

综上所述, 速度传感器提示通道故障存在的原因基本定位在传感器与 ATP 的 CODOU 插件的连接部件。在后续的检查过程中, 最终将原因确定为速度传感器的连接器采用的接触方式为“劈槽式插孔”, 插针与插孔只有 2 点接触, 在机车剧烈的振动状态下或受局部氧化、金属疲劳以及灰尘等因素影响时, 会引起插针与插孔之间的瞬间开路或接触电阻阻值超过容忍范围, 由此判断该连接器存在可靠性不高的隐患。

是最直接有效的解决方法。速度传感器生产厂家对其采用的航空插头进行改进, 由原来的“劈槽式插孔”改为“冠簧式插孔”。在“冠簧式插孔”接触方式中, 增加了连接点位且扩大了连接点位的接触面积, 以保证在复杂的振动环境和化学环境下插针与插孔能有效地接触, 并确保接触电阻稳定、插拔力柔和、插拔寿命长等优点, 从而有效地提高了产品的可靠性和可用性。

同时, 在国产化 CRH5 型动车组上, 速度传感器布线方式避开了转向架上的走线方式, 更改为直接通过车体连接, 也大幅度地降低了连接器因振动出现连接处疲劳、氧化造成的速度通道故障。
