# SS9型电力机车整流柜烧损 原因分析和防止措施

胡 青

(武汉铁路安全监管办机辆验收室,湖北 武汉 430000)

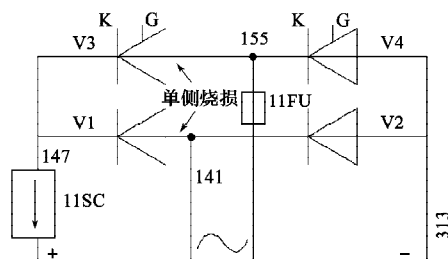
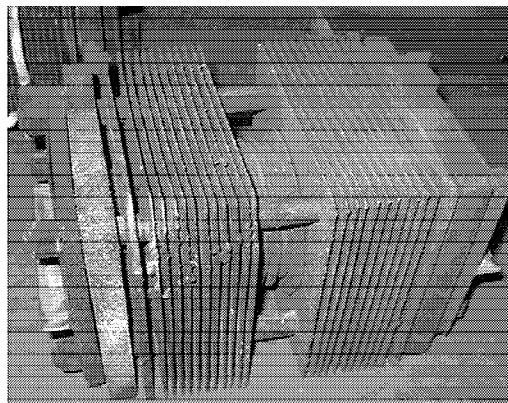
一是处于交流输入端与整流输出正端位置,元件正极之间整流元件容易放电,即单侧拉弧,见图 1。

图 1 单侧拉弧故障原理及元件烧损情况

以上 2 种情况都是在电网污染条件下,因高次谐波存在,且机车牵引变压器的交流侧吸收过电压能力不足,造成整流柜的二极管及晶闸管烧损。

从整流柜的二极管及晶闸管烧损状态并参考相关文献<sup>[1-3]</sup>进行分析,认为造成其烧损故障主要有下面 2 个因素:

一是初始设计的绝缘件本身绝缘能力差,现在已不能适应有较多高次谐波存在的运用环境。

二是对整流柜内部清洁提出了更高要求,稍有积

尘,就容易引起整流元件在潮湿天气下烧损。

由于现阶段无法解决铁路电网高次谐波问题,只有通过增加部分检修维护成本,来保证机车部件质量,尽量适应高次谐波存在的运用环境。具体措施如下:

①改变牵引变压器的牵引绕组侧过电压吸收电路

的参数,即把机车的RC过压吸收器71C、72C、81C、82C的电容值调小。

②中修时,整流柜绝缘背板全部更新,确保绝缘板绝缘等级性能良好。

③小修时,打开整流柜绝缘背板,吹扫清洗,彻底清除后部灰尘,发现背板有放电痕迹则及时更换。

④整备作业和各级修程时,对牵引变压器的牵引绕组侧过电压吸收的电阻73R、74R、83R、84R及电容71C、72C、81C、82C进行检测,发现其阻值降低时立即更换。

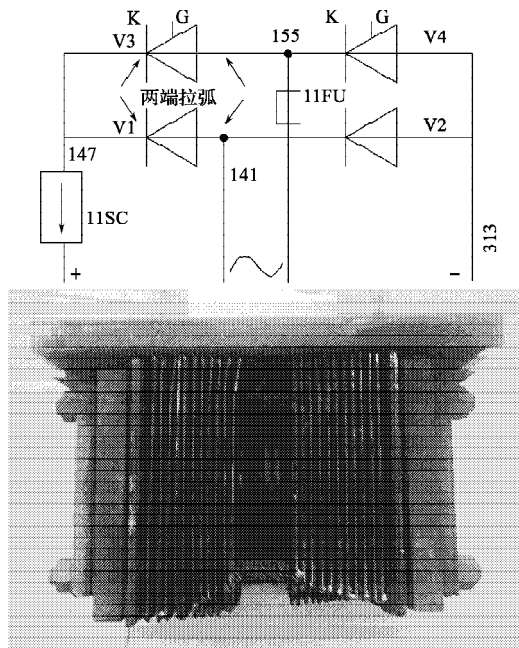
二是处于交流输入端与整流输出正端位置,容易造成元件散热器放电,即元件两侧散热器之间拉弧,见图 2。

图2 两端拉弧故障原理及元件烧损情况
