动车组主变流器冷却系统  
故障分析与处理

田庆涛, 田占伟, 吴 悠, 苏文煜, 石馨月  
(唐山轨道客车有限责任公司 产品研发中心,  
河北 唐山 063035)

**摘 要:** 为了降低动车组主变流器冷却系统故障, 对动车组运营过程中的各种主变流器冷却系统故障现象及原因进行了深入分析, 针对冷却器漏液、FSA 过滤器阻塞、风机箱体局部裂纹、冷却液配比失衡、传感器进水等几类故障制定了对应的优化改进方案, 并通过了实际装车验证, 使动车组主变流器冷却系统故障大为降低, 改进效果良好。

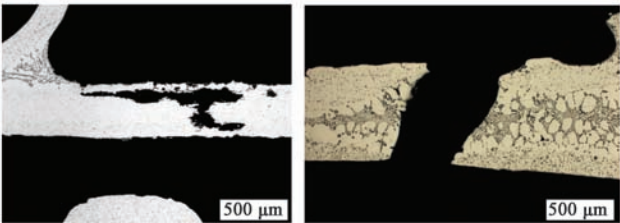
图 2 冷却器管路晶相分析

原因分析: 对存在漏液的冷却器管路进行切片晶相分析, 如图 2 所示, 从晶相分析上发现造成冷却器管路漏液的主要原因为冷却器管路表面镀层遭到破坏而断裂; 冷却器管路表面的处理方式主要有铬化、化学氧化、电泳和阳极氧化等几种, 目前国内和国际上冷却器管路大多采用单层电泳涂层, 电泳涂层在遭受长时间灰沙磨碰后容易受到破坏, 冷却器管路表面镀层破坏后, 内层铝材很容易遭到腐蚀, 腐蚀达到一定深度后导致漏液。

故障处理: 因受到散热性能的限制, 目前还无法彻底解决表面涂层破坏而被腐蚀的问题, 经过长期研究论证和试验, 采用了在原铬化涂层表面增加一层电泳涂层的处理方案来解决此故障, 也就是将单涂层改为双涂层, 增加了涂层的厚度。通过采用双涂层将原来的涂层厚度增加了一倍, 成倍提高了冷却器表面的抗腐蚀能力和抗破坏能力, 冷却性能虽略有下降但仍可以满足要求, 目前此方案已经经过装车验证, 效果良好, 经过 2 年的验证, 还未发现双涂层再次被腐蚀破坏的现象。

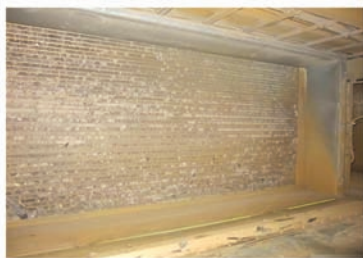
周期一般为 M3（120 万 km）。这些检修维护周期都是技术引进时按照欧美或日本的运行环境设计的，由于动车组在国内运行过程中，运行环境更为复杂恶劣，列车未到规定的检修周期就发生冷却系统滤网被尘土覆盖（图 3），内部的过滤器严重堵塞（图 4）的情况，冷却器通风散热受到影响，造成冷却系统的冷却液温度过高，影响列车的正常运行。

图 3 散热片外部被尘土覆盖

原因分析：目前国内动车组大多为引进国外的技术，动车组也大多是按照国外标准制造，国外的大气环境等级大多高于中国目前的水平，因此原维护手册规定的清理周期已经不能满足在中国运营维护的需求，导致冷却系统冷却器散热片严重堵塞，简单地靠日常的空气枪清洗已经无法清理干净，原维护周期和方案已经无法保证冷却系统的正常工作。

故障处理：一方面更改维护周期，将原维护周期 120 万 km 提前至 30 万 km；另一方面更改清理方式，在使用吸尘器和毛刷清洁散热片表面污物后，再使用高压水枪对冷却器散热片进行清洁，清洁后的效果如图 5 所示；更改维护周期和清理方式后，冷却器的堵塞现象再未发生，冷却系统运行状况良好，杜绝了冷却器因堵塞导致散热不良引起的故障。

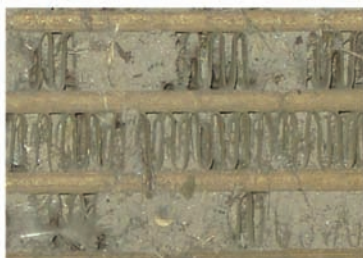
图 4 局部散热片完全堵塞

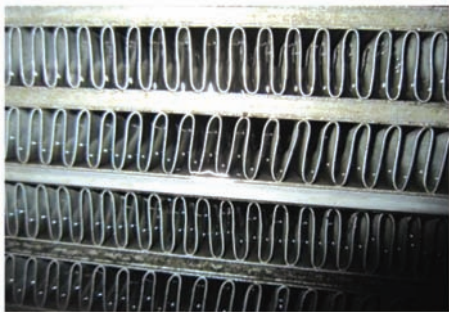
图 5 清洁后的效果

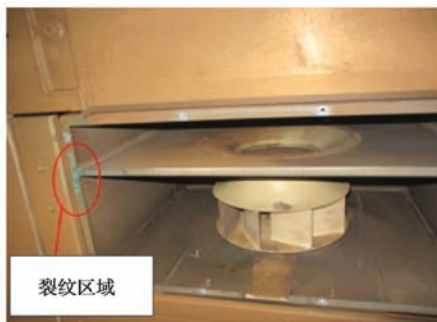
冷却风机设置在冷却风箱内部，风机采用金属支座固定在冷却系统内部，长期运行过程中会发生支座裂纹故障，故障部位如图 6 所示。

原因分析：①动车组运行速度大多超过 200 km/h，国内客运专线大多存在穿山隧道，动车组在高速运行穿过隧道时，车体设备承受过大的气动载荷；②风机旋转会产生往复的振动，对箱体产生不利的影响；③为了减少设备重量，大多风机壳体采用铝合金材质，但铝材质的局部承载强度较低，容易产生裂纹；④通过对风机和框架进行频率测试，发现风机旋转时的频率和框架的固有振动频率比较相近，风扇旋转会造成较大的风机振动。以上 4 方面都是导致风扇支座裂纹的重要原因。

图 6 裂纹故障图

故障处理：一方面，对已运行的动车组冷却系统在板材的交接处对风扇进行补强，形成三角框架结构，补强方案在车上完成试装后，进行了运营考核，考核效果良好，补强方案的效果图见图 7；另一方面，对冷却风扇的运行频率按照测试结果进行了调整，使风扇运行频率远离框架的固有振动频率，经过采取这 2 种措施整改后，裂纹故障大幅度降低。

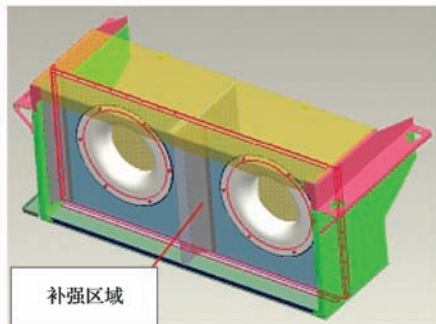
图 7 补强方案
