HXd2 机车主变流柜故障问题的分析

摘 要: 介绍 HXd2 新八轴机车在段运用过程中发生主变流柜炸裂的故障, 对引起主变流柜炸裂的具体原因利用故障树进行了详尽的分析, 并制定了相应的改进及预防措施, 避免了类似故障的发生。

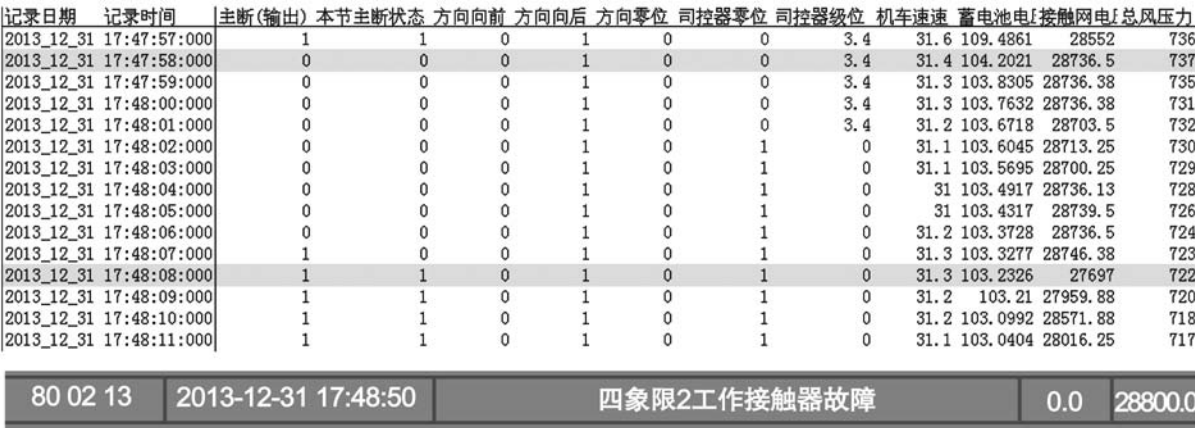
图 1 事件故障记录

从故障记录表中同时还可以看出 10 s 之后(2013-12-31T17:48:08)主断路器再次闭合。在机车主断路器第 2 次闭合后, 机车处于惰行状态, 手柄级位为 0, 机车速度 31.3 km/h, 网压 27 697 V, 全车负载仅为辅助负载, 但是机车 DDU 记录到有较大的一次侧电流(118~136 A), 持续时间记录 29 s。在时间节点 2013-12-31T17:48:50, 机车处于惰行状态, 手柄级位为 0, 机车速度 12.8 km/h, 网压 28 437 V, DDU 显示屏报出“四象限 2 工作接触器故障”, 导致机车主断路器再次断开。

机车回段后对司机显示单元 DDU 及系统处理单元 MPU 进行了数据下载, 机车事件记录显示, 当时机车处于牵引工况, 手柄级位 3.4 级, 机车速度 31.4 km/h, 网压 28 736.5 V, 报“四象限 1 的 B 相上桥臂驱动故障”、“四象限 1 的 B 相下桥臂驱动故障”、“四象限 1 工作接触器故障”, 导致机车主断路器断开, 事件故障记录如图 1 所示。

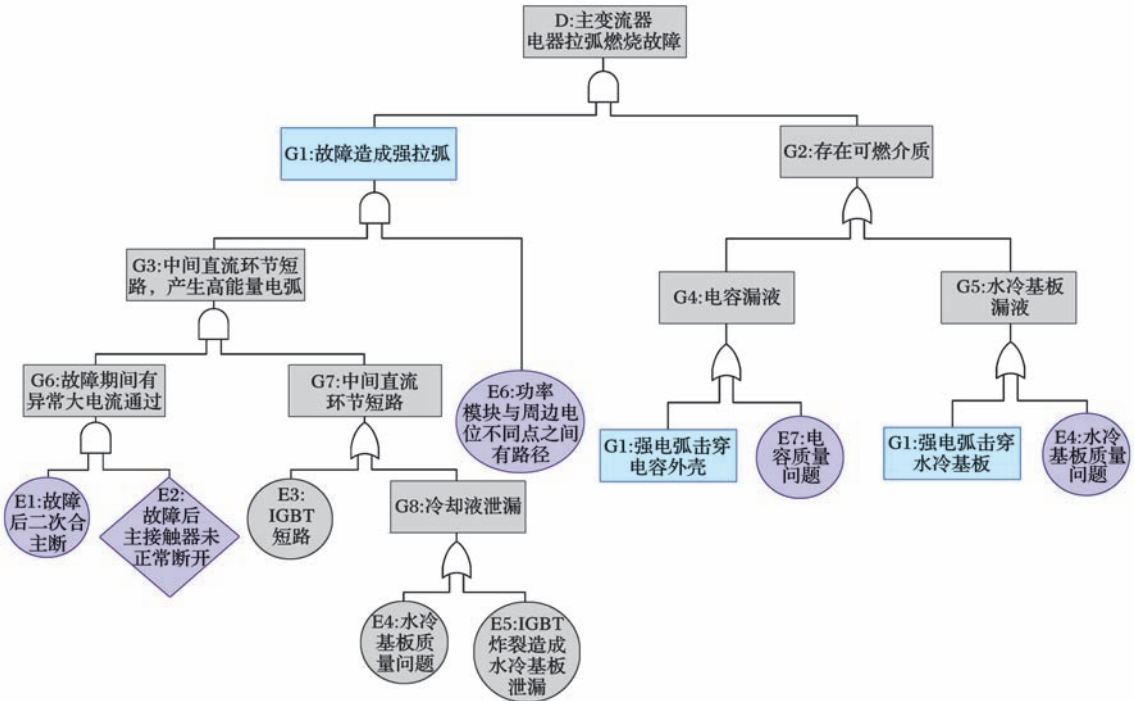
图 2 主变流柜烧损分析故障树

为了更直观地对故障进行明确的分析, 利用故障树对本次较为复杂的故障进行机理分析及失效过程还原, 以“主变流器电器拉弧燃烧故障”为顶事件进行故障树分析, 如图 2 所示。通过最小割集分析可以确

本次分析最小割集：  
{E1,E2,E3, E6}{E1,E2,E4, E6}{E1,E2, E5, E6}  
根据各事件在最小割集中出现频次可判定其重要度，见表 1。

从上述故障树可以看出导致顶事件“主变流器电器拉弧燃烧”故障发生的因素有 6 个，如表 2 所示。  
根据本次拆解分析，可以初步排除掉 E4、E5 这 2 个事件，简化最小割集为 1 个：{E1,E2,E3,E6}。  
E1：故障后二次合主断；  
E2：故障后主接触器未正常断开；  
E3：IGBT 短路；  
E6：功率模块与周边电位不同点之间有路径。  
以上 4 个事件同时发生导致了本次顶事件故障的发生。

当 IGBT 短路发生故障后主接触器未正常断开，故障后二次合主断，导致故障进一步扩大，造成功率模块与周边电位不同点之间强拉弧，击穿电容外壳造成

油泄漏，同时击穿水冷基板造成冷却液泄漏，油被电弧点燃。变流器柜门为铝质材料，引弧后烧灼成洞。

根据故障树分析结果，对目前关注的 3 项主要因素及 1 项次要因素进行了整改，整改的具体措施见表 3。  
( 下转第 113 页 )
