广州地铁 5 号线直线电机车辆  
安全鼻与车轴刮蹭问题分析

谭名强

(广州市地下铁道总公司 运营总部事业,  
广东 广州 510710)

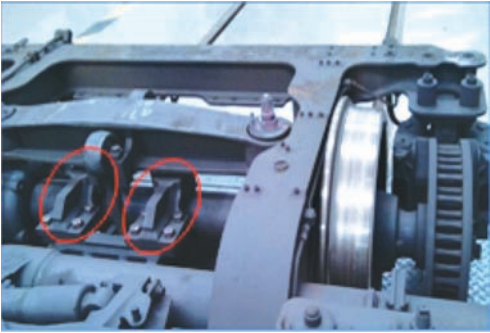
图 1 安全鼻及直线电机安装状态

整后的电机与轨面之间的距离不变。轴箱通过轴箱轴承与车轴连接,车轴与车轮过盈配合,车轮直接与轨道接触,承载整车重力。为预防直线电机垂向吊杆失效,引起直线电机下沉进而刮伤感应板,在直线电机两端安装了 3 个安全鼻(见图 1),并与车轴之间保持一定的间隙,列车正常运行时起安全防护作用。

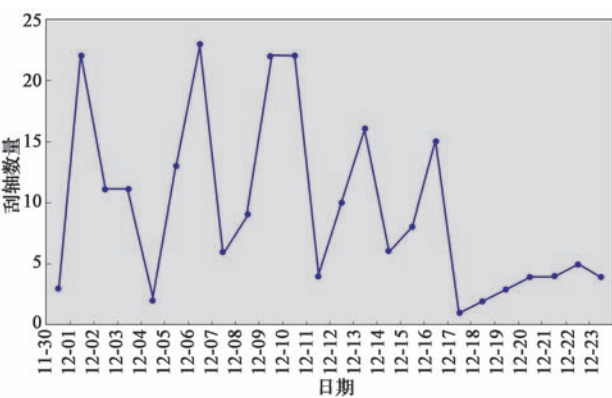
图 2 2013 年 12 月每日刮轴数量情况

2013 年 12 月 1 日至 12 月 23 日,共发现 37 列车的 226 根轴出现刮轴现象,每日刮轴数量统计见图 2。车轴刮痕均呈不连续状态、车轴面漆未被刮透,绝大多数刮蹭位置位于电机前端左侧安全鼻的左边缘。具体情况如图 3、图 4。
