广佛线列车连续“紧制”导致  
牵引封锁的分析及改进

摘 要: 针对广佛线列车出现连续紧急制动导致牵引封锁的问题, 根据故障时的诊断记录数据, 从信号和列车控制系统方面进行调查分析, 并制定了有效避免此故障的改进措施。

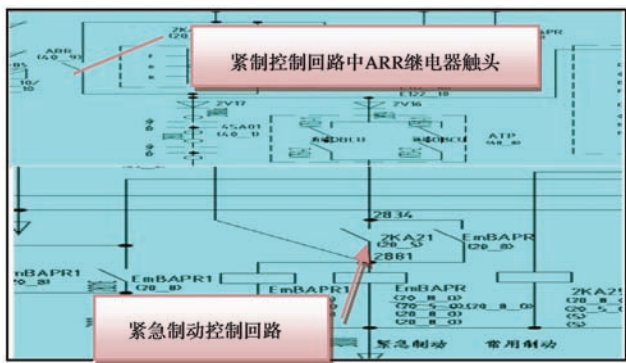
图 3 列车紧制控制回路

根据广佛线列车的电路原理图, 信号系统有效的情况下通过 ARR 折返继电器得电常开触点闭合, 使紧制控制回路接通得电, 紧制缓解。屏蔽门打开触发了“ATP 紧制”, 信号 DTRO 自动折返失效, ARR 折返继电器失电, 车辆施加紧制。直至停稳后 ATP 紧制消失, 2KA21 零速环路继电器得电, 但因此时列车司机台没有激活, 方向手柄处于零位, 车辆紧制依然存在, 如图 3 所示。

故接车司机到前端(GFA027 车)激活司机台后, 此时列车出现紧制为正常现象, 向前后推司控器方向手柄, 紧制控制回路再次接通得电, 紧制即可缓解。

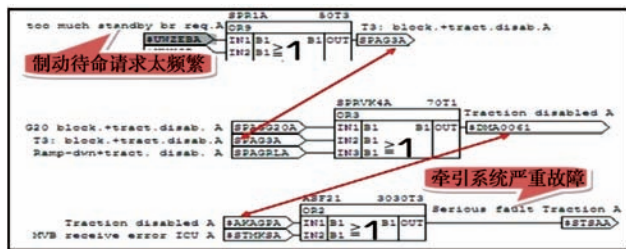
图 4 牵引系统严重故障逻辑图

SIBAS-32 系统中定义列车 4 个电机红点为牵引系统严重故障, 根据图 1 中 VCU 的故障记录, 电机红点出现时有“Stand-by brake request too often (制动待命请求太频繁)”故障数据, 查看 SIBAS-G (SIBAS-32 的图形化软件)发现该数据是导致 4 个电机图标红点(逻辑中对应的 Traction system serious fault 信息)的直接原因, 如图 4 所示。

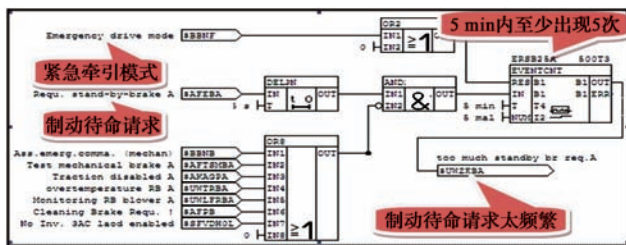
图 5 “制动待命请求太频繁”逻辑图

进一步查看“制动待命请求太频繁”的逻辑图, 触发条件为 5 min 内至少出现 5 次制动待命请求信号

仅在当前的制动命令情况下, 可以导致制动待命请求的条件有: ①列车速度大于停车制动的速度; ②列车牵引/制动使能; ③列车评估制动命令。首次屏蔽门打开引起 ATP 紧制后, 制动待命请求信号 \$SAFEBA 变为 1 (代表有效), 并且持续保持为 1。查看列车故障时的监控视频发现, 司机在发现屏蔽门打开引起的紧制停车后, 到达 GFA027 车司机室激活司机台, 2 min 时间内连续 4 次快速操作方向手柄, 查看列车的紧制施加、缓解是否正常, 从而人为制造了 4 次紧制, 即导致了 4 次制动待命请求信号 \$SAFEBA 的出现。加上首次屏蔽门打开引起的 ATP 紧制, 达到 5 min 内至少出现 5 次制动待命请求信号 \$SAFEBA 的所需条件, 从而触发了“制动待命请求太频繁(Stand-by brake request too often)”的相关逻辑, 列车封锁牵引。

此时, 通过操作紧急牵引模式可以复位(RES)此故障(见图 5 所示)。实际上, 司机在操作了紧急牵引模式(Emergency drive mode)后, 也证实列车解除牵引封锁, 可再次投入使用。

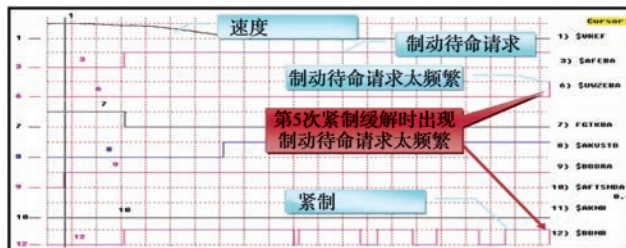
图 6 试车线模拟故障数据

后经试车线对故障进行模拟, 并对相关信号进行监测(图 6), 当首次紧制触发制动待命请求信号, 制动待命请求信号 \$SAFEBA 变为 1 并且保持为 1。然后短时间内操作 4 次方向手柄施加、缓解紧制, 触发车辆 SIBAS-32 软件中牵引封锁逻辑, “制动待命请求太频繁”故障重现, 4 个电机红点, 故障模拟的结果与正线出现的故障完全相同。
