广州地铁 5 号线直线电机故障  
原因分析及处理

陈智华

(广州地铁集团有限公司 运营总部, 广东 广州 510380)

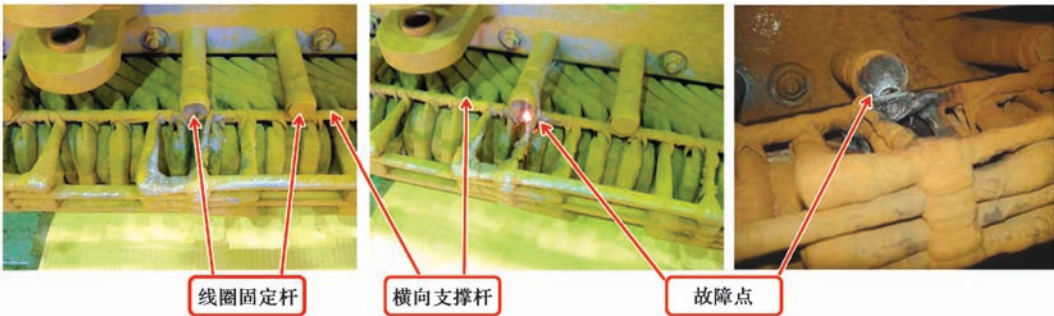
图 1 线圈端部短路故障点

线圈端部短路, 故障点如图 1 所示。5 号线开通至今, 线圈端部短路共计 7 台, 同样选用直线电机的 4

号线, 也曾出现过该故障, 在 2008~2009 年期间共计烧损 13 台。根据现场调查情况, 结合原厂三菱公司的意见, 导致线圈端部短路的原因有:

- ①线圈固定杆与横向支撑杆支撑线圈重量。两者之间采用焊接方式, 没有考虑绝缘措施, 车辆运行过程中直线电机振动, 横向支撑杆与线圈固定杆产生细微位移, 发生摩擦, 导致接触部位磨损, 绝缘开裂。
- ②直线电机没有外壳保护。线圈与环境空气直接接触, 受风沙雨雾等环境因素影响较大, 同时直线电机工作时温升大, 导致了绝缘材料绝缘老化和开裂, 水汽容易进入到线圈内部, 绝缘电阻降低。
- ③直线电机产生的磁场是直线移动, 在车辆运行过程中, 绕组端部上的横向支撑杆就会切割磁力线而产生感应电压, 横向支撑杆、线圈固定杆和机体间形成回路, 产生感应电流。当绝缘材料开裂, 破损点不断地摩擦, 出现打火花现象, 往复循环, 造成此处绕组绝缘的损坏, 绕组短路。

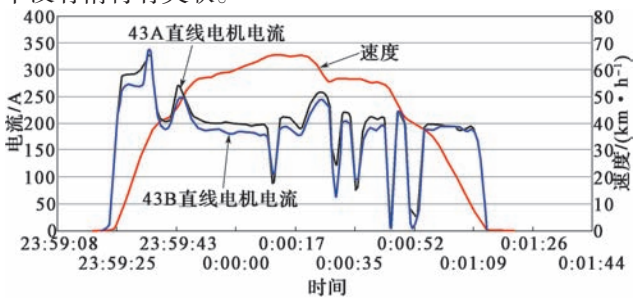
图2 中山八一西场区间实测电流值

在2010年3月~2011年7月，三菱公司共计提供了3份关于直线电机的相关报告，均建议车辆在运行过程中增加惰行工况，以达到节能减排和直线电机降温的目的。根据三菱公司提供的数据，2010年3月27日，在中山八一西场区间测得4344车直线电机的RMS电流为206 A，如图2所示；但仿真计算，在有惰行的工况下，直线电机RMS电流仅为152 A，如图3所示。据此认为：车辆在自动驾驶ATO运行模式中，反复施加牵引和再生制动，直线电机经常处于通电状态，致使RMS电流增加，直线电机温升大与ATO运行模式中没有惰行有关联。

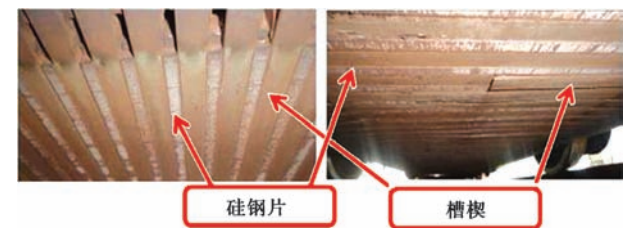
图4 槽楔下沉情况

5号线2013年更换的101台直线电机中，有34台是因为槽楔故障而更换的，主要表现为槽楔与齿的底部几乎平齐，还有的槽楔开翘、脱落等，如图4所示，这样槽楔就失去了对线圈的紧固作用，不仅造成线圈与槽之间的摩擦，引起线圈对地击穿，严重时还存在槽楔脱落的风险，危及行车安全。

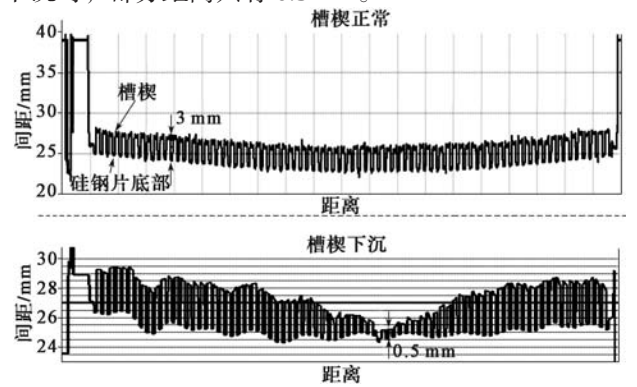
图5 在线测量设备槽楔与硅钢片底部测量结果对比

直线电机铁心与感应板的距离即气隙是直线电机的关键参数，气隙过大，则能耗增大，气隙太小则容易碰损直线电机。为了严格保证气隙值，线路上装有在线检测设备，当车辆经过时，利用激光测距传感器，自动测量气隙距离，以保证车辆运行的安全。正常时，硅钢片底部与槽楔有3 mm的距离，如图5所示，槽楔下沉时，部分距离只有0.5 mm。

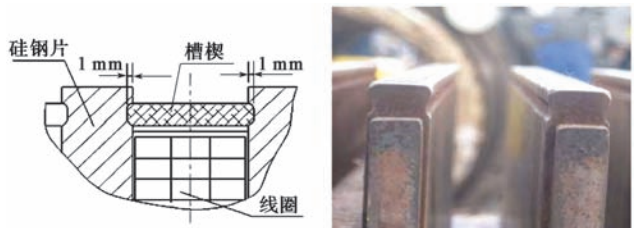
图6 直线电机燕尾设计

中部槽楔下沉尤为严重，这也与直线电机中部温升大有关系。另外，直线电机铁心燕尾设计存在问题，燕尾和槽楔贴合面不够大，如图6所示，燕尾单边深
