西安地铁 2 号线车辆司控器级位错乱故障的原因分析及整改方案

张兴宝<sup>1</sup>, 唐家龙<sup>2</sup>, 李 涛<sup>1</sup>

(1. 西安地铁运营分公司, 陕西 西安 710016;  
2. 北京城市轨道交通咨询有限公司, 北京 100037)

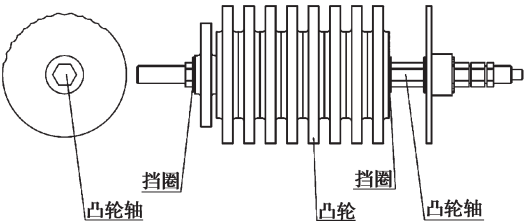
图 3 司控器凸轮与凸轮轴组成

如图 3 所示, 司控器凸轮套在凸轮轴上, 凸轮轴为六角形形状, 同时凸轮轴为金属材料, 凸轮为树脂材料, 这样要保证凸轮在凸轮轴上安装紧固无松动是比较困难的, 并且司控器使用较长时间后, 此时凸轮与凸轮轴摩擦、振动, 这些都可能导致凸轮在凸轮轴上的安装出现松动, 导致凸轮在凸轮轴上有微小转动。当单个凸轮出现了微小转动就会出现司控器在级位转换时行程开关爬坡, 最终出现级位错乱。

关于凸轮与凸轮轴之间安装出现的松动问题, 通过调研发现, 部分城市地铁车辆司控器凸轮与凸轮轴均为金属材质, 并且为一体式结构, 这样凸轮与凸轮

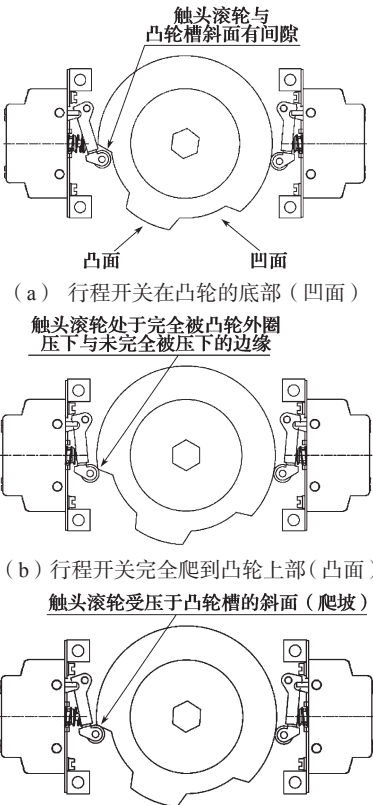
图 2 行程开关与凸轮之间的相对位置

如上所述, 司控器级位的转换是通过凸轮的凸面和凹面与行程开关滚轮的接触来控制行程开关的开闭来实现的, 但由于某些原因行程开关未按照设计要求充分运行至凸轮的凸面或凹面, 即行程开关运行至凸面与凹面的过渡处 (爬坡), 导致行程开关未按照要求动作, 如图 2 (c) 所示, 从而出现了主控手柄所处的级位与 TCMS 屏上显示的级位不一致的情况。

即行程开关滚轮从凸轮的凹面滚动至凸轮的凸面, 但当 MC13 滚轮未完全滚动至凸轮的凸面时, 此时滚轮停止在凸轮的坡上, MC13 未动作, 仍旧为“010”, 此时虽然控制手柄位置推至 B4 位, 但 TCMS 屏仍旧显示 B3 位。同样, 在从 B5 拉至 B6 时, 此时 TCMS 屏上显示 B5 也是此道理。通过对现场出现行程开关滚轮爬坡的原因进行分析, 概括出如下 3 种情况。

(a) 行程开关在凸轮的底部(凹面)  
(b) 行程开关完全爬到凸轮上部(凸面)  
(c) 行程开关爬到凸轮半坡处
