交流传动电力机车主变流器  
接触器故障分析及改进

杨文昭

(株洲南车时代电气股份有限公司 技术中心,  
湖南 株洲 412001)

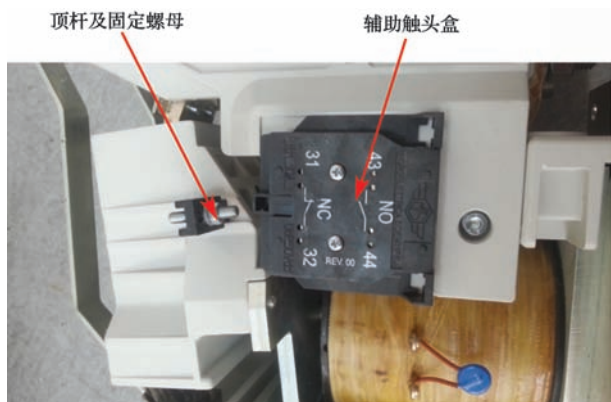
图 2 辅助触头动作机构

②返修故障品中 2 台线路接触器辅助触头顶杆螺母松动, 闭合时顶不到位, 造成辅助触点不能动作, 见图 2。

### 2.3.2 线路接触器辅助触头顶杆螺母松动, 闭合时顶不到位, 造成辅助触点不能动作问题

辅助触头顶杆固定结构设计不合理, 在振动环境下工作时固定螺母容易松动。

新品重新设计辅助触头顶杆固定方式, 对现场使用的旧接触器采取涂螺纹胶防松措施。

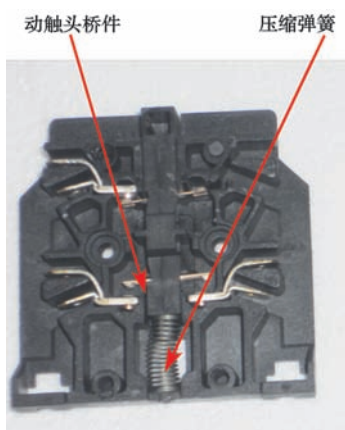
图 3 辅助触头盒内部结构

④辅助触头压缩弹簧力反力小 (4.8 N), 弹簧压缩过程中扭曲等, 见图 3。

### 2.3.3 辅助触头压缩弹簧反力小、弹簧压缩过程中扭曲等问题

辅助触头盒设计或选型不合理: ①压缩弹簧反力小造成触点接触不稳定; ②压缩弹簧扭曲造成弹簧力分散性大; ③运动结构为直动式结构, 分断速度较慢, 易造成辅助触点分断时拉弧, 引起触头烧损或氧化。

选用结构强度好、反力大、瞬动结构的速动开关。

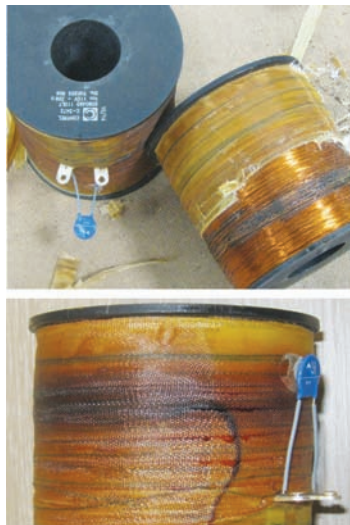
图 4 线圈烧损情况

早期装车的线路接触器发生过批量控制线圈烧损故障, 见图 4。针对该故障进行了控制线圈的温升试验, 接触器线圈长时

间通电后的线圈表面稳定温升为 58℃左右, 线圈内部平均温升为 82℃左右, 最高温升为 94℃。

2.3.5 控制线圈批量烧损问题

源于线圈绝缘材料耐热等级不够，绝缘材料原为 B 级（温度指数 TI 为 130℃，半值 HIC 为 11.0 K），根据线圈温升试验结果，线圈内部最高温升为 94℃，即便在 45℃ 环境温度下，绝缘材料的使用寿命也只能够保证 11 343 h（实际使用不到 2 年）。

采用 H 级（温度指数 TI 为 180℃）以上的线圈绝缘材料。

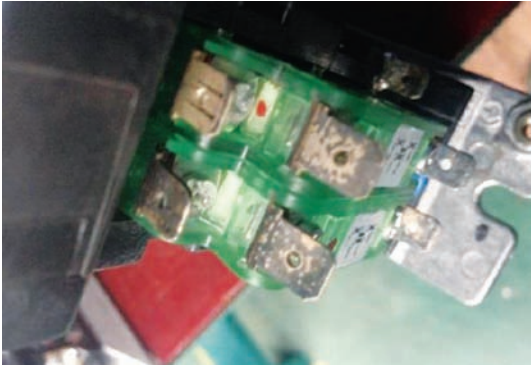
图 5 接线端子氧化情况

① 部分接触器辅助触点接触电阻超标，接触器辅助触点接触电阻正常应为≤ 100 mΩ，实际最大接近 3 000 mΩ，且辅助触头盒接线端子有氧化现象，见表 3 和图 5。

#### 3.2.1 接触电阻过大及端子氧化问题

接触器触点表面往往有一层气体和杂质吸附薄膜, 同时因氧化、硫化等作用形成不同程度的非金属薄膜。一般情况下触头闭合时的撞击和电压可以击穿绝缘薄膜, 但偶然情况下不能接通或接触电阻过大; 接线端子氧化严重情况下也可能引起接触不良。以上均可能造成接触器状态信号无法传输。

辅助触头采用镀金触点, 以及提高辅助触点盒 IP 防护等级, 同时接线端子由插片连接改为线环螺栓连接。

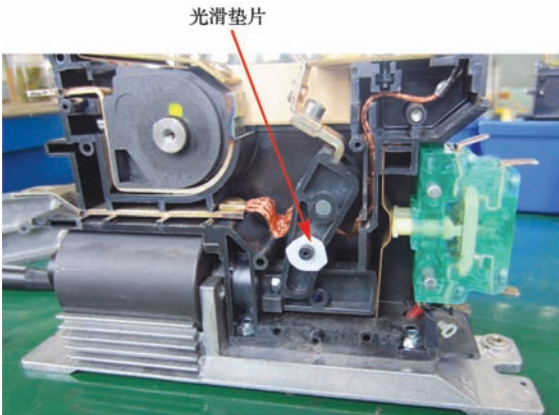
图 6 轴套耐磨性验证

②转架与轴套间摩擦阻力较大，造成接触器卡滞。在故障接触器转架与轴套间垫光滑垫片后卡分 / 卡合现象消失，见图 6。

#### 3.2.2 转架与轴套间摩擦阻力较大, 造成接触器卡滞问题

所选材料的自润滑性不好。

选用自润滑性好的转架和轴套材料, 或在转架与轴套间加润滑垫片。

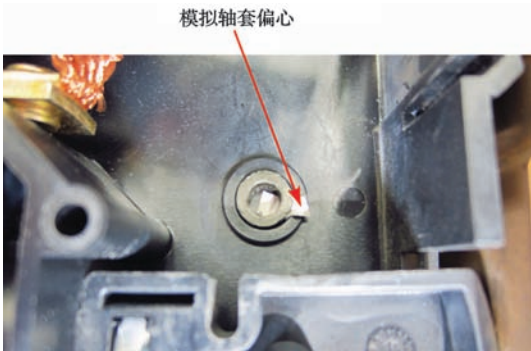
图 7 模拟轴套偏心

③轴套磨损或松动后偏心，造成接触器卡滞，引起卡合 / 卡分现象，见图 7。

#### 3.2.3 轴套松动偏心后造成接触器卡滞问题

两侧板轴套的同轴度不够。

配置工装保证轴套装配的同轴度, 并固定轴套。
