# HXN3型机车牵引电动机锁轴 故障原因分析及对策

张国华

(沈阳铁路局机务处, 辽宁 沈阳 110001)

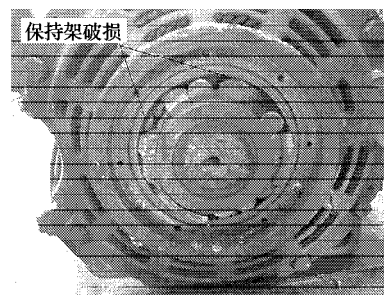
2013年以来, HXN3型牵引电机轴承故障开始频繁发生, 仅2013年一季度就发生27件, 给运输安全造成了很大影响。2013年1月22日, HXN3型0152号机车第5轴牵引电机(编号3116A100080)输出端轴承故障, 2010年8月出厂, 走行291 375 km, 故障照片见图1。

图1 牵引电机输出端  
轴承故障的破损状况

从图1故障牵引电机轴承看, 电机轴承已经严重损坏, 保持架完全断裂, 与滚柱的接触面有多处严重的连片凹坑伤痕, 保持架已磨损变为熔瘤, 滚动体完全磨损。

经分析认为造成HXN3型机车牵引电机输出端轴承故障的根本原因是采用的机削一体黄铜保持架的强度不足,需要全部更换为EMD公司原装牵引电机铆接式黄铜保持架,该轴承供货周期较长,因此,在目前不能进行批量更换牵引电机轴承的情况下,急需对牵引电机轴承状态进行顶轮检测,通过振动频谱分析查找存在早期故障轴承,并进行更换。

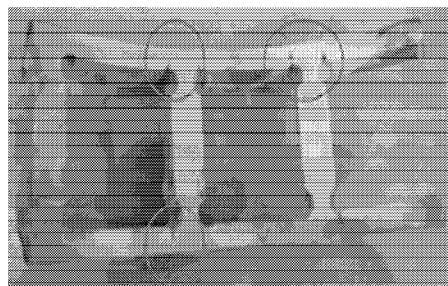
该轴承保持架在运行中多处断裂, 导致轴承提前失效, 强度不能满足目前运行环境的要求, 主要因为材料疲劳断裂为主, 原始缺陷其次, 环境污染及冬季低温轴承可能加速其提前失效。解体观察断口特征有明显的疲劳断口、前期扩展区断口平齐、脆断区只占截面的20%并且有一倾斜角。经解剖分析确认为牵引电机轴承的故障发展过程有3个阶段: 一是故障初期, 故障起源与保持架兜孔处的毛细裂纹产生(见图2); 二是故障中期, 这些毛细裂纹在轴承运行过程逐步扩展, 超过疲劳极限最终导致保持架断裂(见图3); 三是故障后期, 断裂的保持架卡滞在滚动体之间, 从而引发电机“抱死”, 机车锁轴保护。

图2 保持架兜孔处R角的裂纹状况

①永济公司国产化牵引电机采用的BC1-7088BA输出端轴承保持架强度不足,运用后保持架R圆角处位置产生毛细裂纹,随着时间增加,裂纹逐渐扩大,直至断裂。

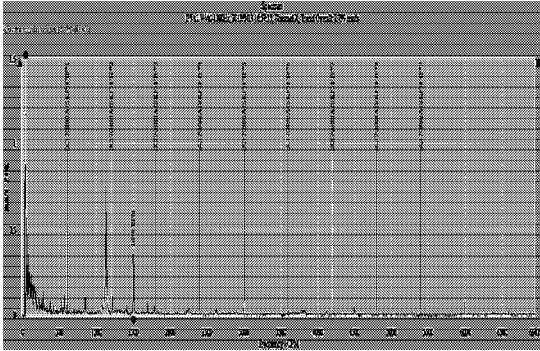
从2月22日开始,永济公司、SKF轴承公司在通辽机务段赤峰检修车间进行顶轮检测试验,解电机大线采用外接变频器供电的方式外加380 V外电源,电机试验转速为450 r/min,在电机驱动端及非驱动端粘贴振动传感器进行动轮检测,以期发现牵引电机轴承故障隐患,截至3月20日,已完成顶轮检测45台次,发现故障隐患牵引电机19件。电机解体外外观检查未见明显裂纹,返厂采用渗透探伤发现毛细裂纹,肉眼难以识别。从早期检查发现的故障电机解体分析,目前只能发现早期细微裂纹的故障轴承,而对故障中期——保持架开裂且未抱死的电机不能有效识别。经过与SKF公司专家探讨,采用提高转速至1 500 r/min,重新设定检测的项点、参数进行顶轮检测,目前已完成108台机车高转速顶轮检测,发现故障隐患牵引电机41件。典型问题如:3月20日对HXN3型0160号机车进行顶轮检测时发现第3电机(编号3116A100112)频谱振动异常(见图4),3月21日落下该牵引电机发现轴承保持架明显贯通断裂3处,裂纹1处(见图5)。

图 4 HXN3 型 0160 号机车电机频谱图

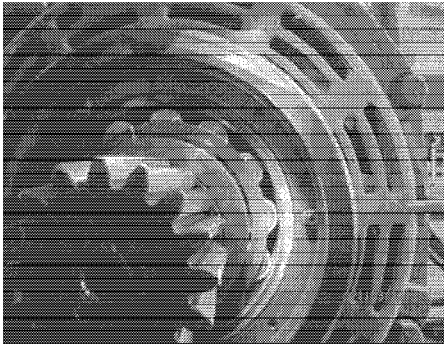
图 5 HXN3 型 0160 号机车第 3 号电机保持架贯通裂损状况
