# 广州地铁4号线电机悬挂组件失效分析及改造

**摘 要:** 针对广州地铁4号线直线电机悬挂组件惯性失效问题,从转向架设计及正线运行因素两方面进行了分析并提出了改造方案。实践证明,改造方案的实施有效地解决了电机悬挂组件惯性故障问题,改善了车辆运行品质的同时降低了车辆运行风险。

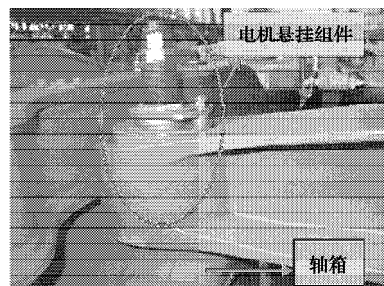
图2 电机悬挂组件机构

该线路于2005年正式开通运营,在正线运行及架、大修拆检检查过程中发现多例电机悬挂组件(如图2)松动现象,由于该故

直线电机悬挂梁通过双头螺柱安装在轴箱上部(如图2所示),走行部在运行过程中的振动均通过双头螺柱传递给悬挂梁,因此双头螺柱与轴箱连接处水平振动较高。双头螺柱通过螺纹套过渡安装在轴箱体上,由于双头螺柱、轴箱体间未设置机械锁闭保护,在高水平振动状态下双头螺柱与螺纹套或螺纹套与轴箱体间出现相对转动,最终引起双头螺柱松动或螺纹套相

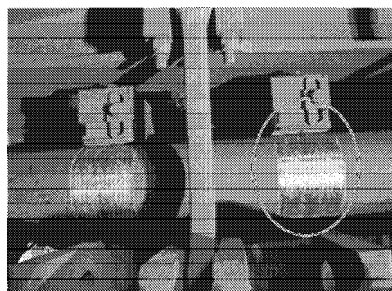
图3 电机下沉导致安全鼻刮伤车轴

障长时间未得到处理,电机悬挂组件将随着走行部高水平振动逐渐下沉,直线电机与感应板间隙逐渐减小,最终引发多例直线电机安全鼻刮伤车轴和直线电机刮伤感

应板等严重故障(如图3、图4),严重影响车辆的安全运营。

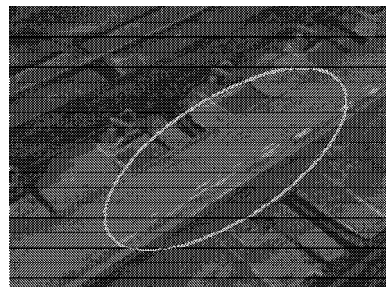
图4 电机下沉刮伤感应板

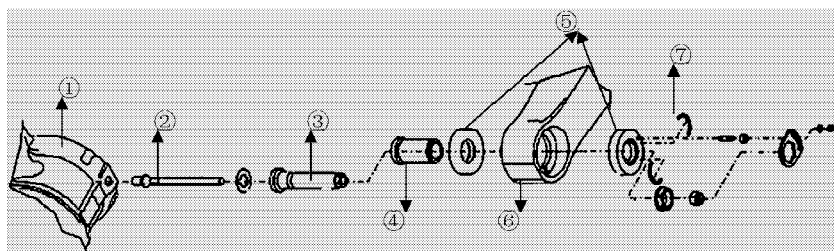
图5 电机悬挂组件结构图

电机悬挂组件由悬挂梁、支撑橡胶、弹簧套管、止动挡圈、调节套筒、双头螺柱等主要部件组成,其在转向架整件中安装位置及结构如图5所示。针对电机悬挂组件中的各部件结构及车辆运行过程中的受力特点,造成电机悬挂组件失效的原因有以下4个方面。

电机悬挂组件支撑橡胶分为上、下两件,两支撑橡胶与弹簧套管、止动挡圈配合通过压装方式固定于直线电机悬挂梁上,运行过程中起到支撑直线电机、缓和走行部垂向与水平振动冲击的作用。由于4号线直线电机走行部长期处于高水平振动状态,支撑橡胶因长期承受载荷出现受力疲劳,橡胶件发生蠕变引起支撑橡胶压装预紧力丧失,支撑橡胶出现松动导致直线电机悬挂组件失效。

支撑橡胶松动故障产生后,支撑橡胶压装预紧力丧失,在高水平振动状态下弹簧套管相对于支撑橡胶、电机悬挂梁出现转动,直线电机支撑高度随弹簧套管与调节套筒相对转动发生变化,电机悬挂组件失效。

对于轴箱体松脱故障,导致电机悬挂组件失效。
