### 3 故障检查与分析

#### 3.7 故障原因分析

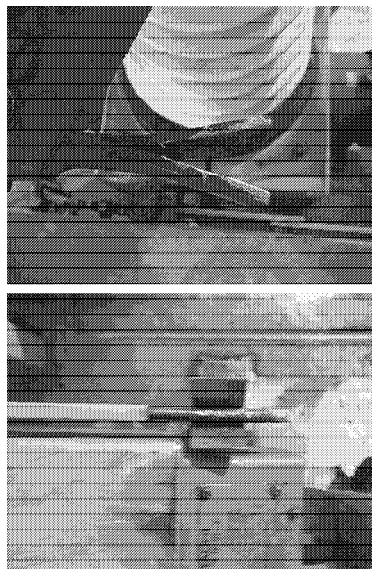
库内无电情况下,登顶检查4、6号车车顶高压组件,6车未发现异常,4车受电弓未发现异常,但4车EGS闸刀有烧损现象,如图4所示。

连接器内有102线(来自蓄电池)、EGS闭合和断开的电磁阀电源线、升弓电磁阀的电源线等。至此,可以判定由于连接器内部存水导致插针腐蚀,导致102线与109B线之间绝缘不良、109B线异常带电,当109B线上的异常电压值达到EGCV闭合电磁阀的工作电压后,EGS非正常闭合,大电流又造成EGS刀闸烧损固死、无法动作,造成动车组发生非正常停车事故;人为切除烧损的EGS刀闸后,由于109线的故障电压来源并未消失,EGCV闭合电磁阀主线圈长时间承受非正常的工作电压后烧损。其深层次的原因在于辅助空压机连接器密封性能不良、辅助空压机箱电缆连接器存在一定结

图4 烧损的EGS闸刀实物图

对CRH208204车辅助空压机连接器插头和插座的积水及灰尘进行了清理、去腐蚀并进行干燥,恢复连接器的绝缘性;同时采取擦拭方法除去辅助空压机连接器安装部位空腔内的积水,确保内部无积水,恢复4号车辅助空压机连接器连接状态,对6号车辅助空压机也进行了相同的处理;对烧损的EGS刀闸进行了打磨。最后动车组通电试验,试验项目主要是升降弓试验,分别在1、8车司机室操作,各操作2次,确认受电弓升降功能正常。

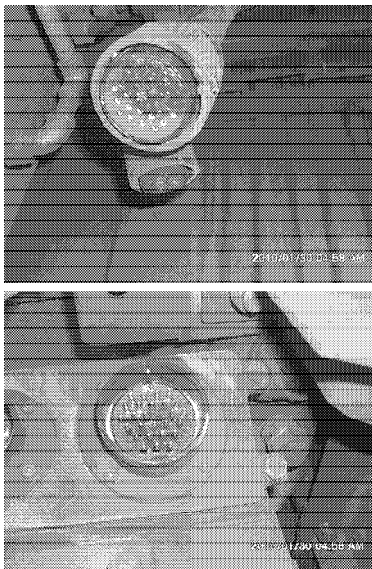
根据以上检查情况,对4号车辅助空压机连接器进行了拆检,发现4号车辅助空压机27芯连接器内部有水,部分插针已经腐蚀,如图5所示。

继续查明积水的原因,对连接器座进行了拆卸检查,发现辅助空压机连接器座安装部位的空腔内有大量积水,确认了故障源;对6车辅助空压机连接器及连接器座进行了同样的检查,发现6号车辅助空压机连接器安装部位的空腔内也有少量积水,但未对连接器的绝缘造成不良影响。

图5 故障辅助空压机连接器实物图

构性缺陷,连接器进水后致使保护接地开关控制电路发生串电现象。

制定了对所有配属该型动车组的辅助空压机连接器状态进行普查的计划,要求对辅助空压机连接器安装部位的密封性进行彻底检查,并重新密封连接器,限期整改,排除隐患。此项改造已经完成。
