# ZD114-A型电机电刷与换向器 异常磨耗分析与改进

龙世杰

(南车株洲电机有限公司, 湖南 株洲 412001)

**摘 要:** 针对SS<sub>4B</sub>型电力机车ZD114-A型脉流牵引电动机成批出现电刷与换向器异常磨耗的故障现象, 分析其故障产生的原因, 提出了相应的改善措施, 并付诸实施, 使问题得到了有效解决。

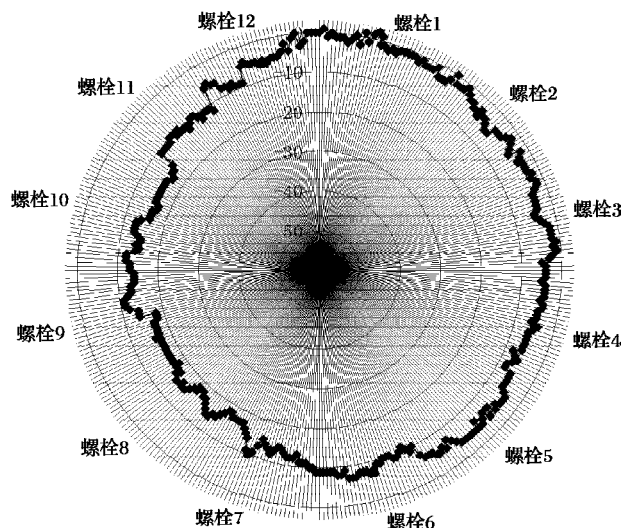
图1 换向器表面变形量

ZD114-A型脉流牵引电动机采用传统的拱式换向器结构, 其换向器由压圈、云母环、套筒等通过螺栓进行轴向紧固。要求螺栓、换向片环有合理的轴向柔度匹配, 在换向器冷热交替变化过程中能得到轴向的弹性补偿, 保持换向器工作面的圆滑。在返厂修电机换向试验后, 在07-04-54#换向器工作面上沿轴向分别取3点进行测量, 测量结果如图1(图中数字的量纲为丝米, 即 $10^{-2}$  mm)。

换向器表面变形有2个特点:

- ①在多数螺栓位置换向片变形量大, 且呈6等极距的变形, 说明机车滑行对换向器的影响很大。
- ②换向器工作面变形曲面并不连贯, 呈断续跳跃变化, 说明换向器抗应力变形裕度不够、换向片滑片现象严重。

从3个测点的变形量分布图中可以看出, 换向器工作面中间点凸出量达0.10~0.15 mm, 说明换向器翻转变形。

换向器发生以上变形,说明换向器抗应力变形能力不够,国产化材料不匹配,换向器螺栓弹性太小,换向片环的轴向柔度与螺栓的轴向柔度之比值匹配不合理,即换向器的轴向柔度匹配不合理,导致换向器不能根据内应力的变化而均匀地变化。

其中一项是更换更为细长的柔性螺栓的技术方案,它可以使ZD114-A型脉流牵引电动机的换向器轴向柔度比值从70降到了49,更换了柔性螺栓的电机换向器的机械稳定性得到了较大的提高,取得了比较明显的整改效果。经装车运行证明:ZD114-A脉流牵引电机在换向器其他条件基本相同的情况下,更换了柔性螺栓的电动机平均无故障运行里程(正态分布的中心值)可提高20万km以上。

在生产工艺中,对换向器制造工艺和工装模具作了多项改进,重点提高了换向器压装等工艺的要求,达到了精细化生产的水平,确保换向器内应力适中,12个换向器螺栓受力均匀,且预应力减小,提高了换向器的机械稳定性。

在材料的选用上,将梯排的抗拉强度提高到日立设计图纸的要求,提高梯排两侧面的平面度要求;将换向器云母板胶粘剂改用进口无机胶粘剂,通过优选材料,提高了换向片环抗变形的能力。
