# CRH<sub>2</sub>型动车组紧急制动 电路故障排查与分析

**摘 要:** 为排查CRH<sub>2</sub>型动车组紧急制动电路故障, 阐述了CRH<sub>2</sub>型动车组缓解紧急制动的2个主要条件, 并根据紧急制动故障不同类型, 给出了相应的故障现象及判断操作, 提出了故障点分析查找方法, 对提高机械师判断及处理紧急制动故障的能力提供了重要技术依据和经验。

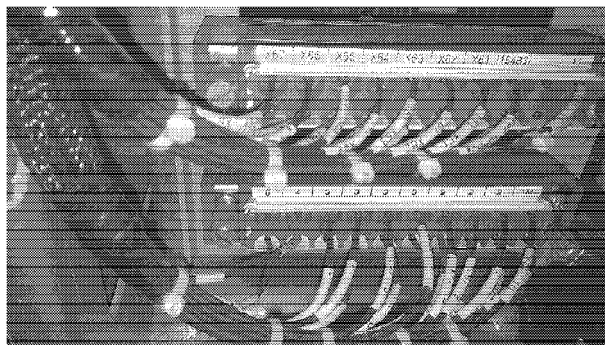
图2 司配LJB接线

首先通过手触摸总配电箱内继电器盘上的BFR和B7FR的温度来判断继电器是否工作(工作时应有明显热感); 其次, 检查司机室配电柜下方LJB箱处X67接线点(见图2)及用万用表测量此点应有100 V直流电压; 若以上2点都正常, 断开集控“1”“2”“3”空开后, 用万用表电阻档判断BV手柄下方接线箱内X67触点接触是否良好。

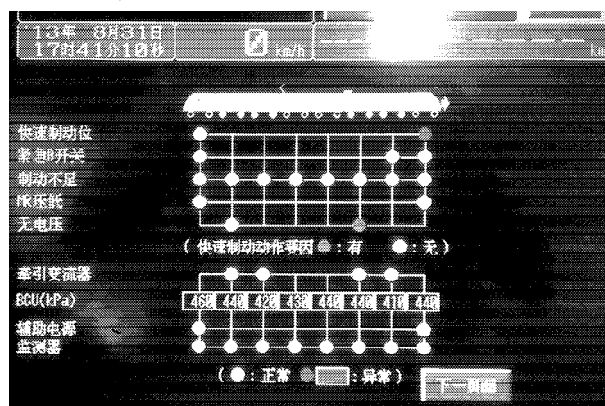
图3 MON车辆信息页面

插入主控钥匙, 右旋解锁后, BV手柄移至快速位, MON点击至车辆信息画面, 快速位显示为白色(正常应为红色), 见图3。

插入主控钥匙, 右旋解锁后, 投入BV手柄, MON点击至车辆信息页面, 确认无主控信号(主控信号为主控端有“🔑”图标), 见图3。

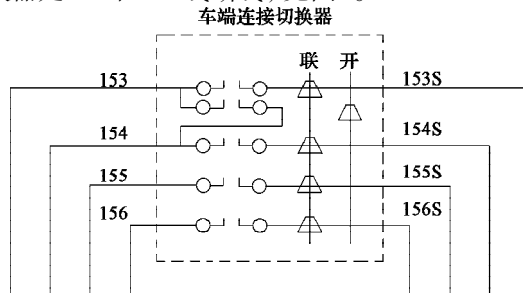
图6 车端连接切换器接线电路图

造成后半列车紧急制动不缓解的原因在车端连接切换器处153和156线断线, 见图6。

首先, 要判断4车及5车的车端连接切换器是否在联接侧, 然后再确认图6中153、153S、156、156S接线是否良好。

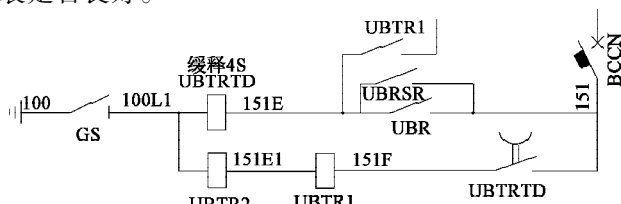
图8 单节车制动力不足电路原理局部图

首先, 确认客室运行配电盘UVN(紧急制动空开)在闭合位, 服务配电盘100A3接地推入, 再确认UBTR1(紧急制动限时继电器1)安装良好且得电, UV电磁阀(车下)及UVR1继电器动作良好。如果UBTR1要得电, 那么UBTRTD(紧急制动延时时间继电器)要工作, 见图8。首先用手触摸UBTRTD判断其是否松动, 若良好再用万用表来判断其线圈是否良好(151E和100L1之间)及其接线是否良好。若线圈及其接线良好, 用万用表测151F的电压来判断UBTRTD的触点是否良好(正常应有DC 100 V电压输出), 最后确认UBTR1、UBTR2安装是否良好。
