# 天津地铁2号线车辆 钩缓装置异响分析

**摘 要:** 针对天津地铁2号线车辆钩缓装置异响现状,进行了异响严重车钩拆解试验、车钩运动部件测试试验以及轴承换装对比试验,分析出异响产生原因,并结合整车试验和正线跟踪使用状态,得出橡胶轴承的更换能有效地缓解车钩异响,且性能较为稳定。

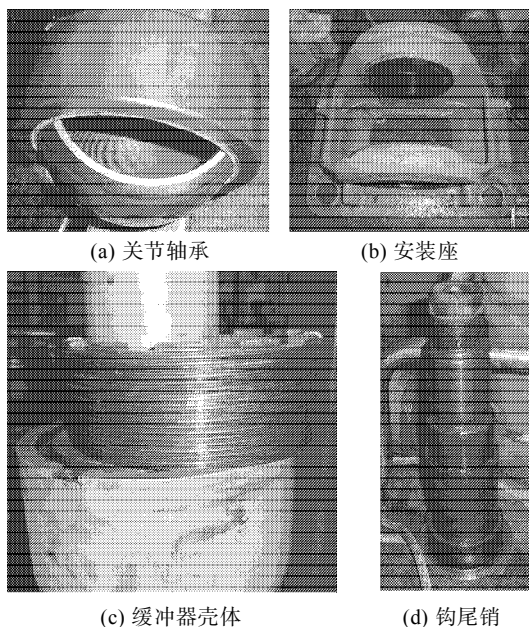
图1 车钩部件分解图

如图1所示,通过对车钩内部结构的拆解,各系统零部件(半永久车钩的安装座、钩尾销、关节轴承、缓冲器壳体、拉环和牵引杆等受纵向牵引力的零部件)均无明显损伤<sup>[2]</sup>。

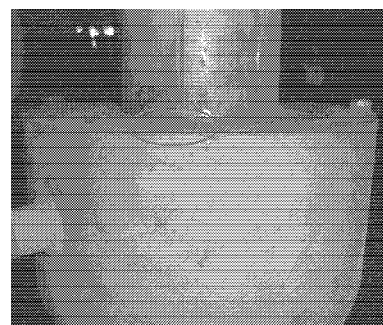
图2 缓冲器法兰盘间隙示意图

然而,拆卸过程中发现缓冲系统内部的芯子组成与端螺母之间存在约1~2 mm的间隙。当牵引杆受较小纵向力时,芯子组成的平面会高出端螺母平面约1~2 mm,如图2所示。

按设计要求,该部分的预留间隙标准为0.34 mm,受端螺母组装及机加工尺寸自由公差的影响,该部分间隙量超出了设计预留间隙<sup>[3]</sup>。

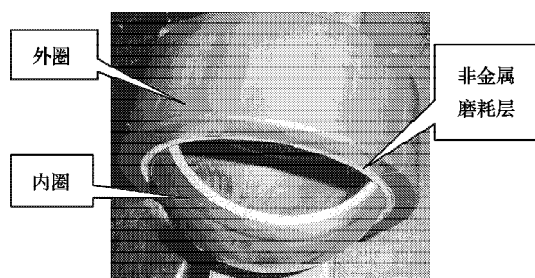
图3 关节轴承示意图

同时现场对关节轴承的检查过程中发现,通过外力分别施加于关节轴承内、外圈时,内、外圈间会产生一定的窜动,由此判定关节轴承的内圈与外圈之间存

在较小间隙,如图3所示。由于无法测量,现场目测估计,该间隙量 $\leq 1\text{ mm}$ 。

通过以上4个方案的试验结果可知,缓冲器法兰盘间隙、车钩垂向对中高度、橡胶支撑支架这3个运动部件与车钩异响无直接关系。而轴承内圈磨损层弥散情况的试验验证结果表明,方案4对关节轴承的处理方式对车钩异响有一定的减弱效果,说明异响极有可能产生于车钩钩尾座关节轴承。

为确认车钩异响产生部位是否在关节轴承,再次对2号线车钩异响严重的地铁车辆进行试验。依据正线跟车观察结果,选定207、218、220、212 4列车进行2种轴承换装试验,换装端面选定异响突出的1-2端面和5-6端面进行。此次试验主要通过替换原金属轴承的方式进行分析研究。如表2所示:将207与218原金属轴承更换为聚四氟乙烯聚合物的新型金属轴承,220与212原金属轴承更换为橡胶轴承(内外圈间填充橡胶,能更好地缓和冲击)。

对换装车辆进行为期2个月的正线跟踪,结果显示,换装橡胶轴承的220与212车的异响问题得到明显改善,而新型金属轴承的换装车辆异响稍有降低,效果不明显。表3为5个月周期的跟踪观察记录。
