# HXD1D型电力机车辅助滤波柜 结构分析与优化改进

**摘 要:** 针对HXD1D型电力机车辅助滤波柜存在的辅助变压器接地故障、通风机轴承故障进行阐述,从辅助滤波柜结构及冷却原理进行故障原因分析。在满足辅助滤波柜原有功能的前提下,对其结构及冷却原理进行优化改进,杜绝辅助变压器接地故障,降低辅助滤波柜风机轴承故障率。

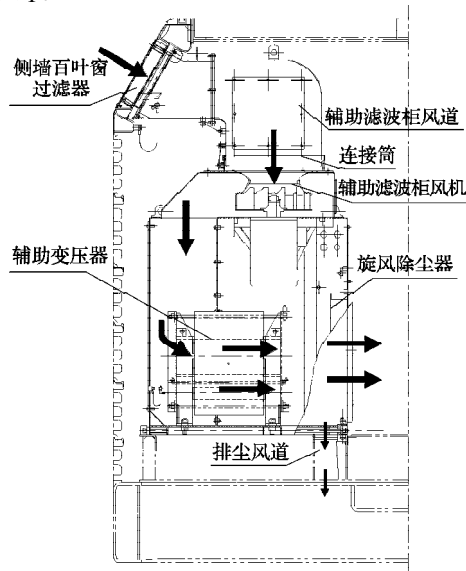
图1 辅助滤波柜冷却原理及结构

来的车外尘埃进入机械间,在辅助滤波柜上还增开了放风风口,以便给机械间内提供干净、清洁的空气,保证机械间内空气循环。该辅助滤波柜通风系统能满足冷却辅助变压器、平衡机械间内空气温度和维持机械间空气呈微正压等功能,其通风系统冷却原理及柜体结构见图1。

辅助滤波柜风机将车外空气经侧墙百叶窗、风道吸入,进入辅助滤波柜冷却辅助变压器,冷却后的空气随后经旋风除尘器过滤后,大部分清洁空气进入机械间,为机械间内其他电气设备散热后排出车外,少量带灰尘的空气经车体底架排尘口排出车外。

从辅助滤波柜冷却原理及结构分析,车外空气仅通过侧墙百叶窗进行粗过滤后,直接吹向辅助变压器。
