# 广州地铁6号线列车牵引系统 PU故障分析与改进

赵 帅

(广州市地下铁道总公司 运营事业总部,  
广东 广州 510380)

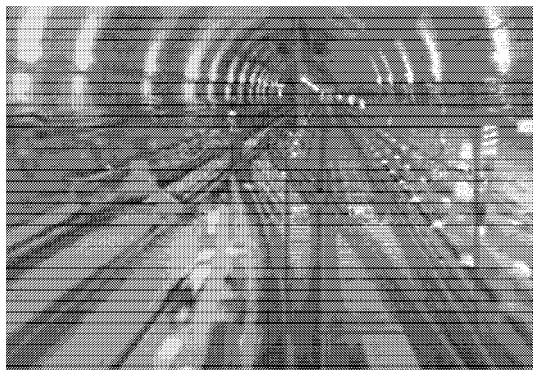
通过现场调查,在列车上行运营至如意坊站停车前存在与5号线连接相关的交路点有2处,在此交路上,存在未设置感应板的区域(简称为缺少部分),如图1,感应板缺少部分的长度尺寸约为3 m。

图1 感应板缺少区域

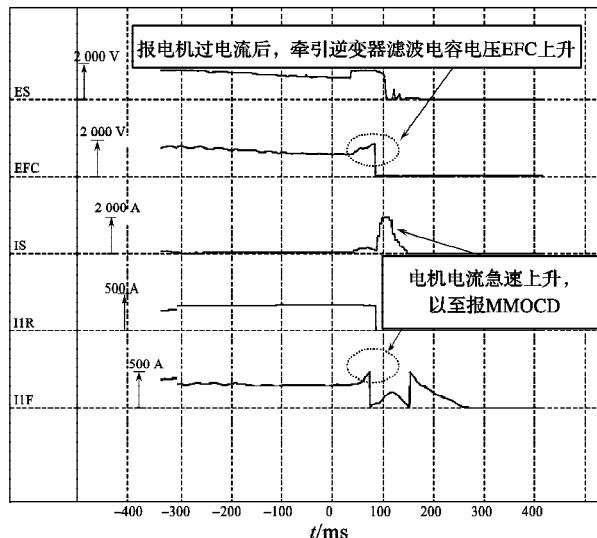
12月6日发生的PU故障的记录有关波形数据如图2和图3所示。从图2可看出:①即将保护前,电机电流(I1F)急速上升;②保护前产生转矩部分的电机电流指令(I1QR),因存在感应板缺少导致的过电流抑制控制而对该指令进行了缩小,但在即将保护前该缩小控制被解除。

图2 故障发生时的记录数据

①如意坊站(上行)进站时,有2处感应板缺少部分,由于电机阻抗变小,电机电流上升,主电路过流保护MMOCD设定值偏高,未能防止电机在通过缺少部分时产生的状态突变导致的瞬态电流,即使进行了MMOCD检测保护,电流也会超过元件的短路电流,从而导致故障。

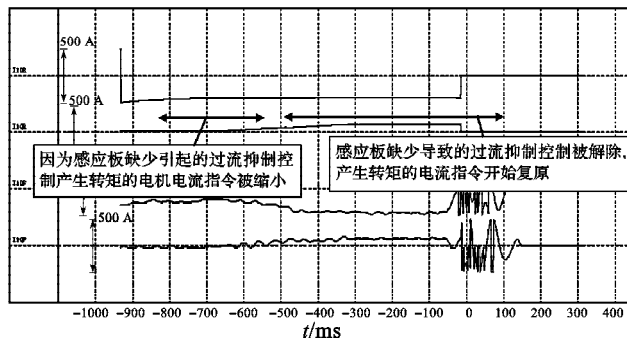
图3 故障发生时的记录数据
