# 动车组高压系统对地闪络放电分析及应对措施探讨

赵晓明

(北京动车段 质量检查科, 北京 102613)

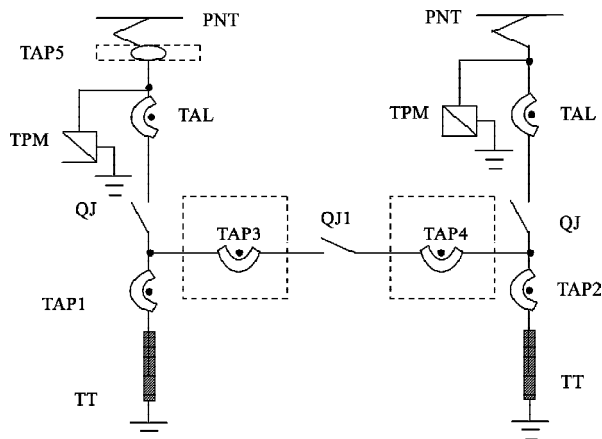
图1 CRH5型动车组高压供电系统

2011、2012年冬季几次大范围雾、霜、雪天气,对电力机车、动车组和接触网造成的闪络影响程度不一样,与供电网压、运行速度、温度、湿度和沿线环境有密切关系。以CRH5型动车组为例(见图1),通过在3车受电弓绝缘子上方、5车DJ1两侧加装TAP5、TAP3、TAP4电流互感器,将上述检测的电流值传至牵引控制单元(TCU),比较TAL、TAP5电流值,可准确判断本动车组受电弓支持绝缘子是否接地及接地绝缘瞬时值情况;比较TAL、TAP1、TAP3、TAP4的电流值,可判断相应高压接地单元,以防雾闪故障的发生。
