# 广州地铁 4 号线直线电机常见故障分析

苗俭威

(广州地铁集团有限公司, 广东 广州 510380)

**摘要:** 直线电机(LIM)车辆在广州地铁运用以来, 列车直线电机多次出现烧损、槽楔下沉以及绝缘电阻过低的故障。分析了广州地铁 4 号线车辆直线电机典型故障案例, 探讨了直线电机运行过程中的一些常见故障原因, 提出了提高直线电机运行可靠性的措施。

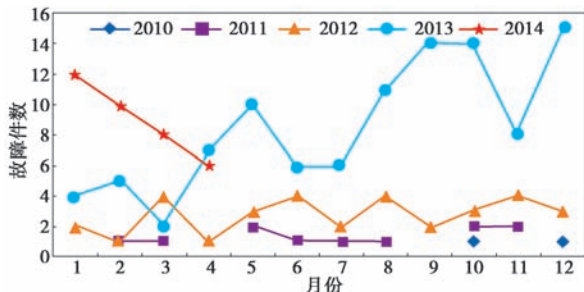
图 1 直线电机故障分布示意图

直线电机车辆于 2005 年在广州投入运营, 线路总长度 43.65 km, 途经 16 个站。4 号线直线电机数量为 240 台, 运营至今出现多次槽楔下沉、电机烧损、绝缘电阻过低等故障。故障分布图如图 1 所示。

从图 1 的走势图来看, 跟踪分析直线电机故障的表象, 评估直线电机系统状态, 研究提出解决或者缓解直线电机持续故障的对策与方案是十分必要的<sup>[2]</sup>。

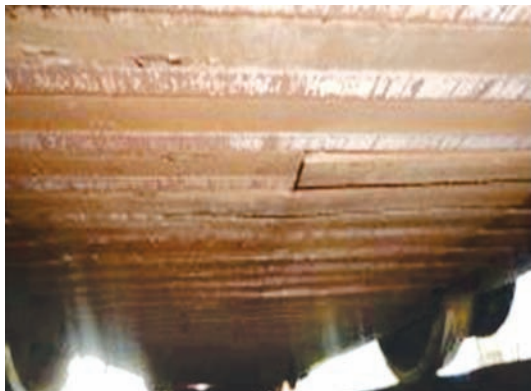
图 2 槽楔下沉现象

2014 年以来, 已完成更换 40 余台槽楔下沉严重的电机(槽楔深小于 1 mm 或松动严重), 占直线电机故障的 21.5%。槽楔脱落后电机线圈将失去防护, 线圈也随着下沉, 若线圈刮碰感应板, 电机将短路, 并可能由于机械碰撞而导致更加严重的事件。槽楔下沉现象如图 2 所示。

①槽楔自身问题，如材料强度不够或尺寸偏小。槽楔材料是影响槽楔变形的一个重要因素，槽楔下沉多是由材料强度不达标所造成的。机车车辆在快速运行中伴随振动和冲击，电机本身也存在电磁振动，如果槽楔的强度达不到设计要求，振动冲击会使得槽楔燕尾槽与下边缘的结合处产生较大的损耗。当槽楔边缘的磨损达到一定程度，槽楔就产生下沉。槽楔自身的尺寸偏小，也会造成类似槽楔松动下沉。

②运行环境问题，如电机线圈温升和振动过大。温度的上升会使电机槽内的绝缘漆软化，绝缘漆粘着性能减弱甚至失去作用。叠加线路年久失修，线路振动大时，容易使得槽楔脱落。

③铁心安装不平或铁心刚度不够，产生变形从而形成较大电磁拉力。通过试验检测发现直线电机中部气隙小于两端，而槽楔下沉现象也主要出现在电机中部，同电机中部绕组绝缘漆附着少与故障点高度契合，可以推断槽楔下沉实际为电机中部变形大、气隙小、电磁拉力大，槽楔在铁心和感应板磁拉力作用下产生下沉。

其中 4 号线直线电机槽楔下沉的主要原因为温度上升之后导致绝缘漆脱落，加之长时间的振动冲击，

①使用高强度、耐高温、耐磨的玻璃布板，槽楔尺寸严格按照铁心槽楔尾尺寸制作，这样才能防止电机在运行过程中槽楔松动。

②在槽楔和槽内绕组之间增加一层膨胀板，这种材料在浸漆烘干受热后膨胀，把槽内的间隙填满，可有效防止槽内产生间隙，并使电机槽内线圈、槽楔形成一个坚实的整体，防止电机在运行过程中槽楔松动脱落。

③采用真空浸漆 + 旋转烘焙，提高槽楔与铁心的一体化程度，从而减小电机温升改善槽楔安装环境，以减少槽楔下沉的故障。

④选用高质量绝缘材料，考虑增加槽满率，减小电机运行温升，以减少槽楔下沉的故障。

⑤改进直线电机槽楔检查工艺，在架大修作业中把槽楔检查作为关键点检查，例如使用木棒敲击槽楔，以判断槽楔与电机线圈粘贴是否牢固。严格把关电机架修质量，通过自检、互检、质检等手段，确保架修电机维修质量<sup>[4-5]</sup>。

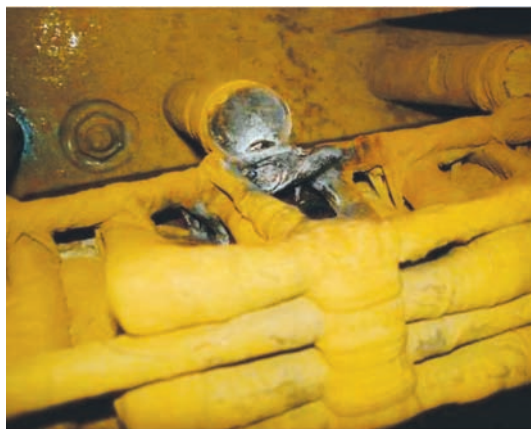
图 3 导线连杆与线圈连接处烧损

目前, 直线电机烧损故障较多, 其中以电机导线连杆与线圈连接处烧损和电机底部线圈烧损为主, 如图 3、图 4 所示。

①导线连杆与线圈连接处烧损大都由于电机线圈绝缘层开裂，导致水分或污垢沿着裂缝渗入线圈，线圈对地短路而发生烧损。

针对目前电机烧损部位大多集中在电机导线连杆与线圈连接处和电机底部线圈，对前者的改善措施是在其连接处进行涂胶处理，如图 7 所示。

通过涂胶改造后的电机装车后，跟踪发现此连接处发生烧损故障明显减少，至今 4 号线未再出现过此种烧损故障，仅 5 号线发生过 2 例。

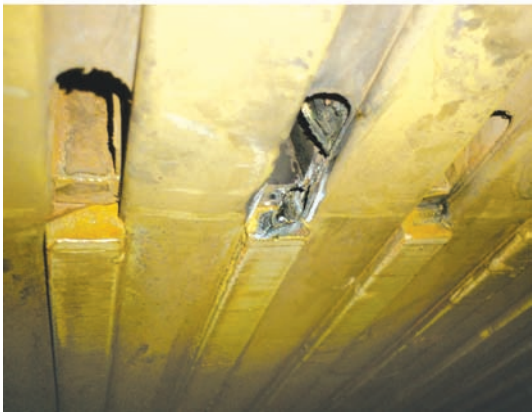
图 4 电机底部线圈烧损

②直线电机底部线圈烧损多是由于电机底部发热不均，且电机长期承受在高频振动状态下，引起电机线圈绝缘材料出现龟裂，若天气返潮或下雨，水气渗入将导致电机烧损。

而电机底部线圈由于硅钢片的遮挡，无法进行涂胶处理，可采用以下 2 种方法进行改进。

①采用真空浸漆 + 旋转烘焙，提高线圈一体化程度，保证散热，减小电机运行时的温升。

②增加绕组端部绑扎强度，除原电机绕组最外端部的绑扎外，在绕组端部靠近机体的部位增加支撑杆，将每个线圈捆绑固定在支撑架上，这种处理方法可降低绕组因自身重量引起中间段的弓字变形，减少绕组对槽楔的压力。如图 8 所示。

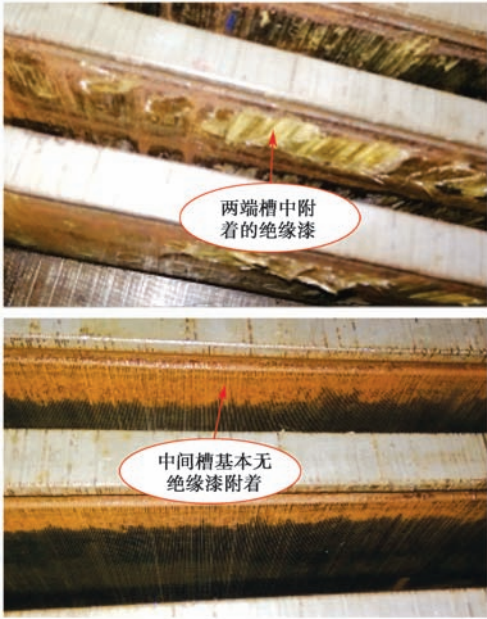
图 5 拆解电机绝缘漆分布示意图

老化磨损槽楔边缘，使其慢慢下沉。通过拆解故障电机发现：靠近电机两端铁心槽中，铁心槽壁附着有绝缘漆，而在靠近中部的槽中，基本上没有绝缘漆附着，如图 5 所示。

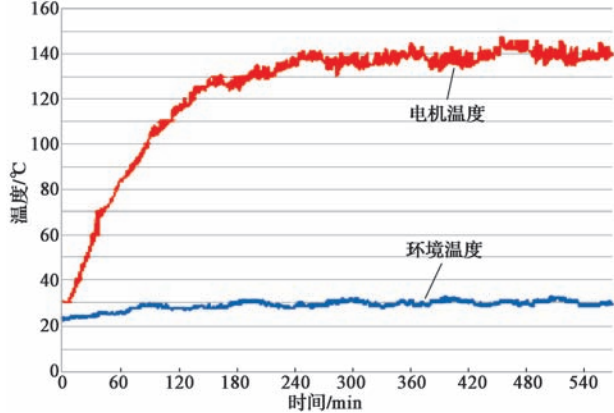
图 6 4 号线电机温度变化曲线

图 6 为对 4 号线直线电机温度进行测量后所绘制的图形，可以看到在其运行区间内，最高运行温度会高达 147.4℃。
