# HXD1 型电力机车避雷器炸损故障与分析

**摘 要:** 针对HXD1型电力机车在襄渝南线麻柳—巴山下行区间的松麻供电臂多次发生的避雷器炸损故障, 通过对故障数据分析, 并测试故障区间机车网压、网流, 确认牵引网频繁出现的过电压是引起避雷器炸损的主要原因, 分析了引起牵引网过电压的原因并提出相应建议和措施。

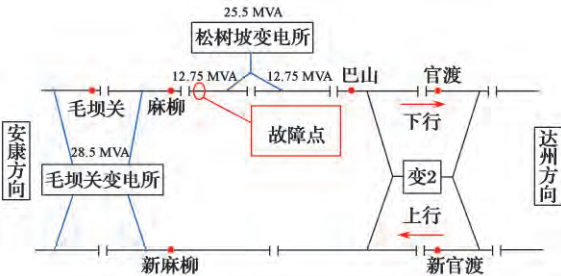
图1 HXD1型电力机车避雷器炸裂故障发生位置示意图

自2016年8月至10月, 在襄渝南线麻柳—巴山下行区间的松树坡供电所麻柳供电臂, 机车先后发生多起避雷器炸损故障, 对线路正常运行产生较大影响。图1为故障发生位置示意图。

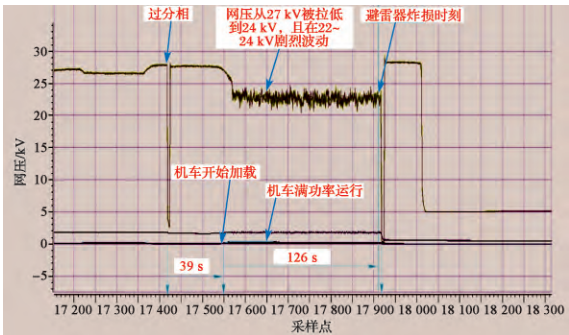
图2 机车故障波形

多起避雷器炸损时的故障现象和波形类似, 均为过分相后机车重载运行, 网压存在有效值被拉低的情况, 且剧烈波动, 持续一段时间后避雷器炸损接地, 网压降至0V。典型故障波形如图2所示。

从图2可以看出, 机车经过麻柳分相点后, 在过分相后的第39s, 整车功率加载至7800kW时, 网压有效值从27.5kV跌落到22.5kV左右且波动剧烈, 约126s后, 网压突降至0V, 主断路器因网压低保护断开。

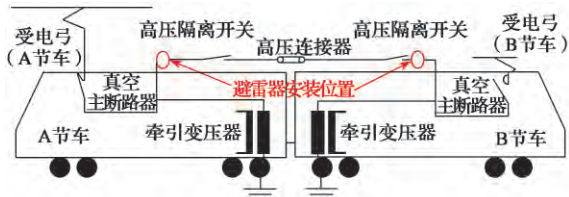
图3 HXD1型电力机车避雷器安装位置示意

避雷器在机车高压电路中安装在变压器高压侧与高压隔离开关之间, 如图3所示。所有炸损避雷器均位于升弓侧。

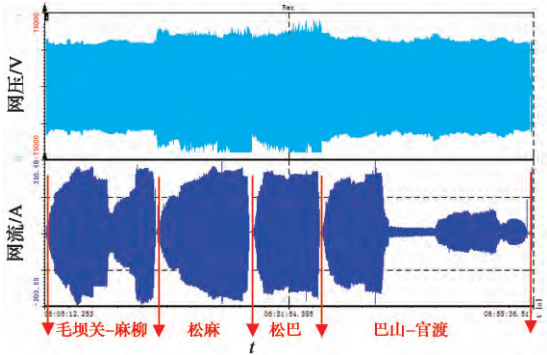
图 4 毛坝关—官渡区间全程的机车网压网流波形

从以上测试波形和数据分析可以得出以下结论：  
①机车从正常区间 (由其他变电所供电) 进入麻柳—巴山区间 (由松树坡变电所供电) 后, 网压谐波

明显增大,主要谐波次数集中在 60~75 次之间,最高单次谐波幅值占比约 10%,造成松麻供电区间网压过电压达 60 kV 以上。②无论是在网压正常区间还是在异常区间,机车网流谐波没有明显差异,高频谐波次数与网压一致,网流最高单次谐波幅值占比在 1% 以下。

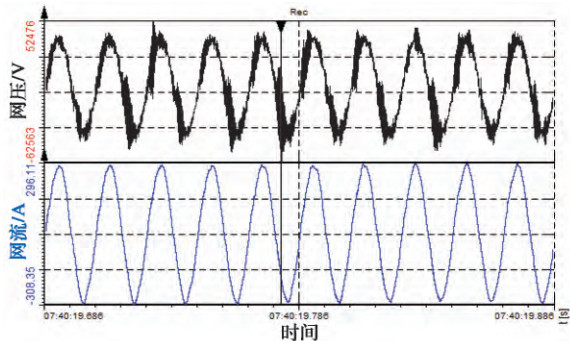
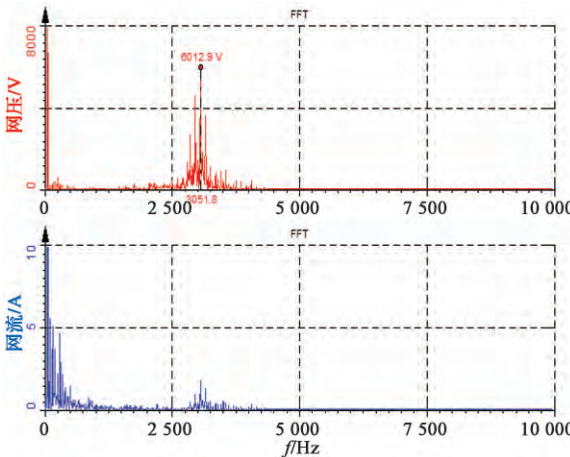
图 6 松树坡—麻柳供电臂下机车网压网流波形及 FFT 分析

根据现场测试数据统计发现,HXD1 机车进入松栎坡变电所的麻柳供电臂后,谐振过电压次数明显增加,频繁超过避雷器直流参考电压(1 mA 下)58 kV 动作门槛,发生避雷器炸损机车所处的位置也非常接近,这与牵引网谐振规律吻合。另外,统计发现 HXD1 机

①寻求软件优化处理的方案, 尝试通过调整控制策略来改变机车谐波特性, 避开该区段的谐振频率。

②考虑变电站扩容或者加装地面谐波治理设备。

①在符合 GB 11032—2010 和 TB/T 1844—87 的条件下, 选取新型避雷器, 如选用 YH10WT 42/120 型避雷器, 直流参考电压 (1 mA 下) 为持续运行电压 65 kV, 提高避雷器的过电压抵御能力。

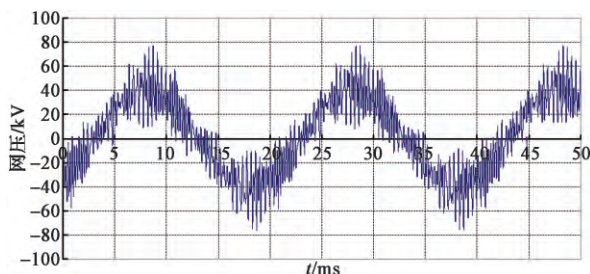
图 7 牵引网谐振过电压波形

通过以上对现场测试数据的分析,在机车网流没有明显差异的条件下,不同供电区间网压谐波却差异显著,且出现高频过电压,是典型的牵引网高频谐振现象<sup>[2]</sup>。牵引网谐振在全国多条线路的交流传动机车和动车组运行过程中曾多次发生,牵引网谐振会直接导致网压谐波变差和谐振过电压<sup>[3]</sup>。如 2011 年京沪先导段 CRH380AL 与 CRH380BL 动车组试运时,发生了牵引网谐振,造成 CRH380BL 避雷器炸毁。其典型波形如图 7。

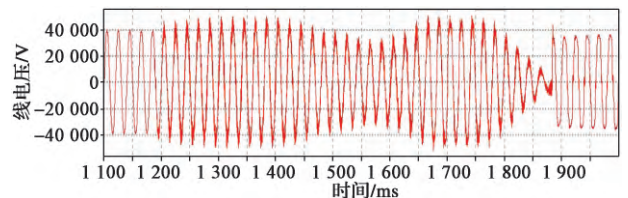
图 8 多台 HXD2B 机车运行时引起网压基波剧烈波动

以往多次测试数据表明:当牵引供电容量不足时,牵引网压容易发生低频振荡;同一供电臂下运行机车数量越多,网压振荡越明显。图 8 为在徐州北枢纽所多台 HXD2B 机车运行时引发网压低频波动<sup>[6]</sup>。

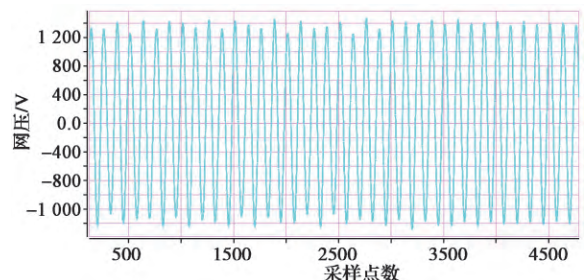
图 9 HXD1-1465 机车网压基波波形

测试到 HXD1 机车在松栎供电区间运行时,网压波形如图 9 所示(图中网压为折算到牵引绕组的电压,且经过滤波处理只含基波),可以推算出网压基波峰值已有至少超过 5 kV 的低频波动。

HXD1 机车在麻柳—巴山区间运行时出现过电压的原因为车网匹配不良导致的牵引网高频谐振过电压与供电容量不足导致网压低频振荡引起的基波过电压相互叠加,最终使机车故障位置处的牵引网压过电压较高,频繁超出避雷器的承受范围,导致避雷器炸损失效。
