# 压缩空气不洁引起的制动系统 压力控制异常分析及改进

**摘要:** 针对长沙市轨道交通1号线试运行以来, 因压缩空气质量问题引起的压力传感器偏移量异常, 从制动控制原理、机械原理等方面进行了分析, 通过在制动试验台进行实际工况测试的方法进行论证, 结果表明, 压缩空气不洁将导致制动系统压力控制产生异常, 并提出了增大施加电磁阀复位弹簧力的方法来缓解该异常产生的改进措施。

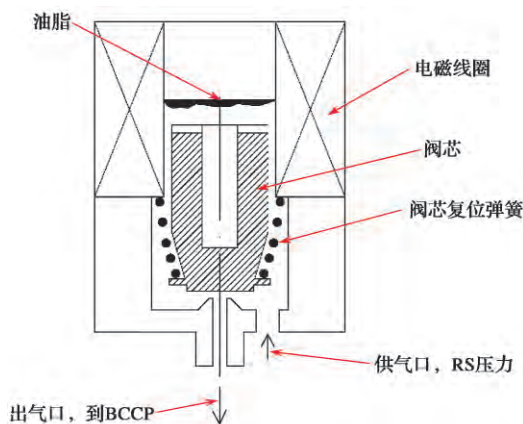
图1 施加电磁阀工作原理图

制动施加: 电磁阀得电, 阀芯被电磁力向上提起, 从而使供气口和出气口导通, 中继阀的BCCP腔将被充气。

制动缓解: 电磁阀失电, 阀芯被弹簧向下推动, 将供气口和出气口截断, 此时缓解电磁阀也处于失电状态, 中继阀的BCCP腔压缩空气将完全排空。

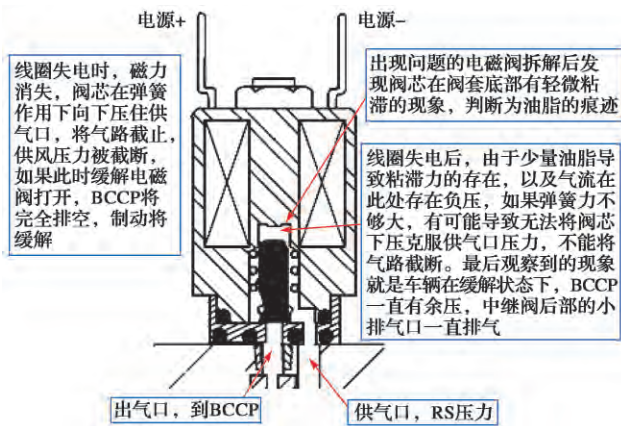
从以上工作原理分析得知, 制动缓解工况下, 线圈失电, 阀芯在弹簧推动下向下移动, 将气路完全截止。此时, 若阀腔内部由于油脂含量超标, 并在顶部出现油水混合物的堆积, 引起阀芯上部出现粘滞, 阻碍了施加电磁阀的正常复位, 供气口气压会将阀芯一直顶开, 供气口与出气口持续处于导通状态, 导致施加电磁阀持续向BCCP腔内充气。而在制动缓解工况下, 缓解电磁阀也处于排气状态, 最后导致BCCP腔中仍有30 kPa左右的余压, 同时观察到BCCP排气口持续排气, 分析如图2所示。

图2 施加电磁阀分析

为了消除油脂的粘滞力带来的影响, 在参照相关文献<sup>[1-5]</sup>对故障进行分析后, 采取对电子中继阀阀腔及电磁阀阀芯进行清理, 同时更换复位弹簧的措施。通过测试表明, 采用该措施可以达到预期效果。通过实施该方案, 在短期内不再发生误报故障。但是需要对阀进行拆解, 操作复杂, 甚至会缩短阀的使用寿命, 而且油脂超标仍然存在, 无法从根源上解决问题。

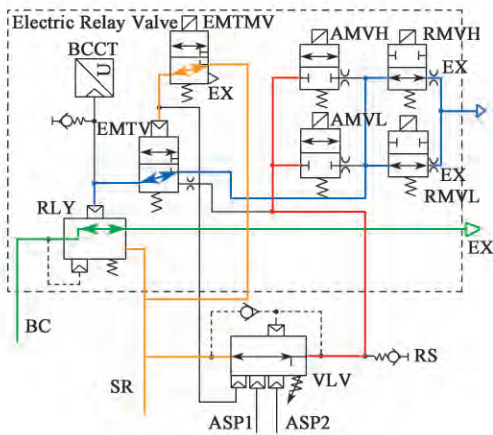
图3 正常状态下缓解气路图

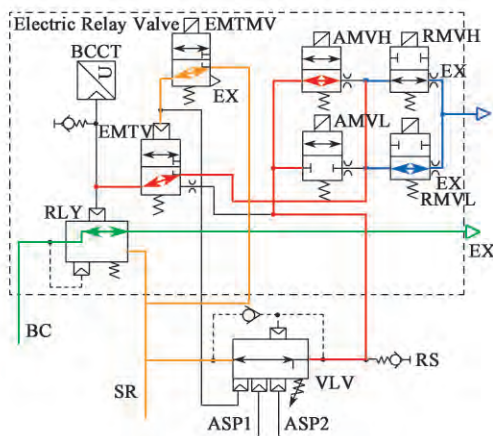
在试验台上,将内部含有油脂中继阀的一个施加电磁阀设置为得电状态,其他电磁阀(2个缓解电磁阀,1个施加电磁阀)处于失电状态,可以观察到 BCCP 有 30 kPa 左右的气压,同时 BCCP 排气口持续排气,这与实际发生的异常现象相同。同时,通过持续的制动—缓解循环模拟, BCCP 压力传感器信号异常现象在试验台上重现,可以确定异常原因为施加电磁阀内残留油脂产生的粘滞阻力阻碍阀芯的运动,致使在制动缓解工况下其供气口与出气口间密闭不严。气路图如图 3 和图 4 所示。

图4 异常状态下缓解气路图

由于带有油脂的施加电磁阀 (AMVH) 在缓解过程中密闭不严,导致从载荷阀 (VLV) 输出的预控压缩空气 (RS) 持续通过施加电磁阀往中继阀中输送,缓解电磁阀持续打开排气仍无法将中继阀中的预控压缩空气完全排净。
