# HXd2B 型电力机车充电机故障分析及建议

**摘要:** HXd2B 型电力机车充电机故障能够通过微机控制系统反映给乘务员, 但是对由电气线路上二极管故障造成的充电机不工作却不能反映出来, 长时间运行后会造成蓄电池亏电, 机车不能运行。针对充电机故障检测方面存在的问题, 通过对充电机工作原理分析, 提出机车检修运用中对充电机检查判断的方法, 以降低故障发生的概率。

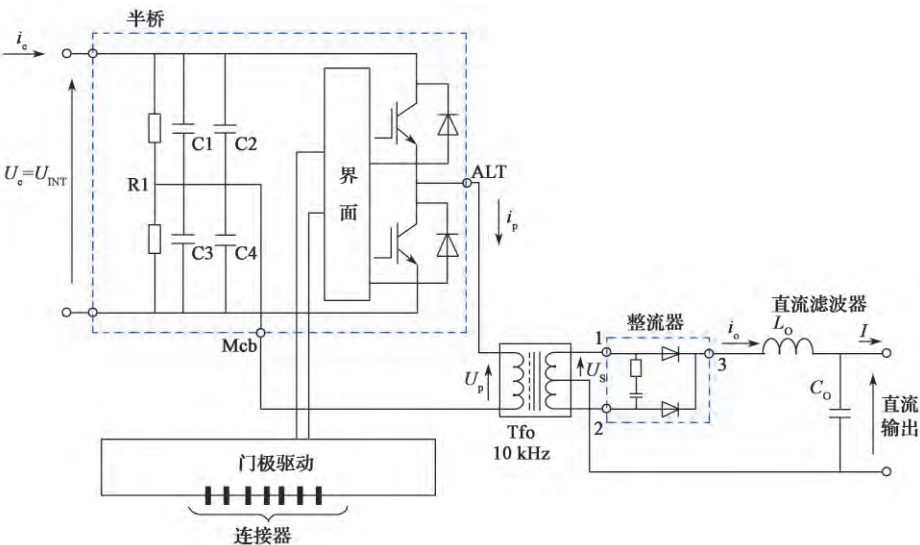
图 2 充电机模块电气原理图

充电机电路输入取自辅助变流器定频输出，通过输入保护断路器进入三相整流器后变为直流电，并联的阻容板和串联的电抗器进一步吸收和过滤交流部分，从而为充电机提供一个较为理想的直流电压，通过电容器和 IGBT 组成的单相半桥逆变电路，将 DC 545 V 的直流电逆变为交流方波电源，开关频率为 10 kHz，通过高频变压器隔离变压，再经过全波整流电路和滤波电路输出 DC 110 V 电源，供给机车上 DC 110 V 负载，为蓄电池充电，见图 2。

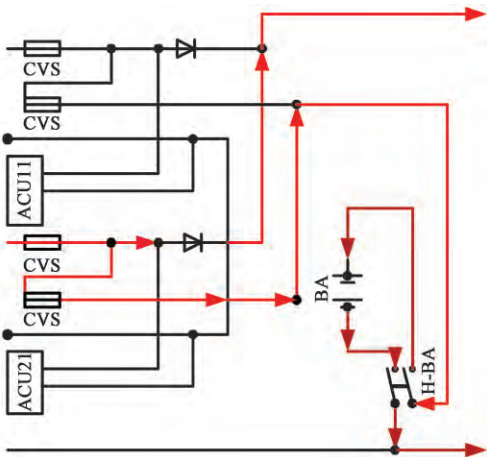
图 3 充电机 2 正常工作供电回路

通过现车检查结合机车数据及监控数据分析，认为引起本次故障的原因为充电机 2 向控制回路供电的 PAN-VS-BA 二极管模块断路。充电机由 MPU 控制其工作，2 个充电机都是每个工作 1 天，同时给蓄电池充电和向控制回路供电，见图 3。

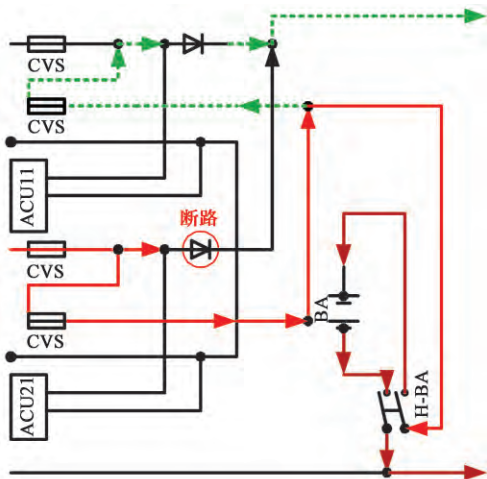
图 4 二极管模块故障时充电机 2 理论工作回路

当充电机 2 工作时，由于 PAN-VS-BA 二极管模块断路，充电机 2 无法正常向控制回路供电，导致只能由充电机 2 通过充电机 1 的回路向控制回路供电，具体见图 4。

正常情况下， $I_{充2输}=I_{蓄充}+I_{控供}$ ，如果二极管模块断路故障，则  $I_{充2输}=I_{蓄充}$ ，也就是说充电机的输出总电流从原来的 46 A 左右被限流到了只有 23 A 的输出，最

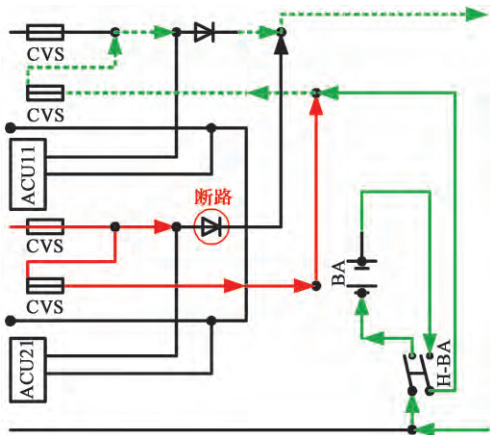
图 5 二极管模块故障时充电机 2 实际工作回路

终这 23 A 电流全部通过充电机 1 的回路向控制回路供电,而在蓄电池限流充电的时候 110 V 的负载为 24~27 A,由于二极管损坏的原因,110 V 负载需要蓄电池放电进行供电,放电电流大于充电电流。通过实时监测也可以看到,控制系统所需电流大于充电机最大输出电流,所以蓄电池不但没得到充电,还在向控制回路放电,最后导致蓄电池亏电,见图 5。

②机车进入各级修程或出入库进行高低压试验时,分别切除充电机 1 和充电机 2,使用 E-train 软件对蓄电池充电机工作状态进行监控,通过比较充电机输出电流与蓄电池充电电流,正常时充电机输出电流应为 47 A 左右,蓄电池充电电流应为 22 A 左右,若充电机输出电流与蓄电池充电电流非常接近,约 22 A 左右时,可判断此充电机控制供电回路存在断路,应进行扣车检查,重点检查二极管是否故障。

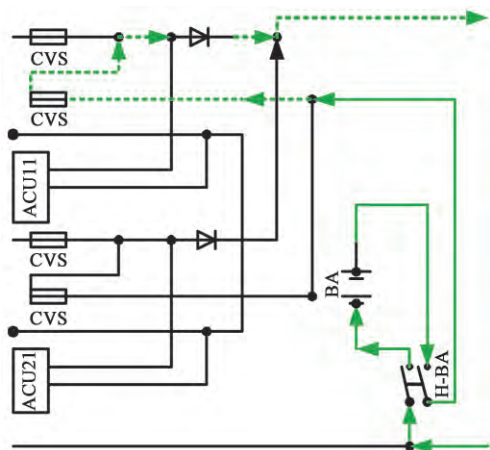
图 6 过分相时充电机工作回路

当机车过分相时,主断路器断开,充电机停止工作,此时只有蓄电池给控制回路供电,当蓄电电压逐渐降到一个临界值时(88 V),在过分相的瞬间,亏电的蓄电池电压无法维持机车正常的系统运行,造成机车黑屏,见图 6。

③机车运用过程中,乘务员应加强机车蓄电池电压的确认,若机车控制电压在一段时间内持续下降,或机车控制电压低于 100 V 时,在显示屏无充电机故障报出的情况下,选择在前方站或其他条件允许的情况下,通过显示屏查看是哪一组充电机工作,确认后对其进行切除,切换到另一组蓄电池工作,再进一步观察机车控制电压变化情况,若机车控制电压上升回到正常值,说明此时充电机工作正常,可维持运用;若机车控制电压仍下降,说明蓄电池亏电,应及时向段值班室进行反馈并采取措施,防止系统失电后机车无法运用。
