# 宁波轨道交通 2 号线一期列车报辅助 逆变器散热风扇故障分析

**摘 要:** 主要介绍了宁波轨道交通 2 号线一期列车辅助逆变器散热风扇的控制原理, 对运营过程中频繁发生的辅助逆变器散热风扇故障进行了分析, 明确了故障原因并提出了相应的解决办法。通过整改, 彻底解决了故障隐患, 保证了列车的正常运营。

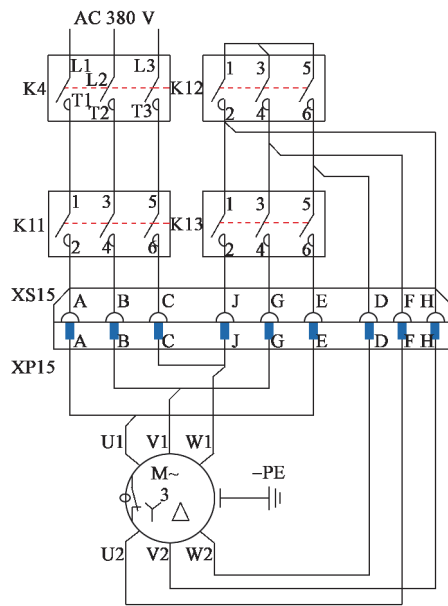
图 1 SIV 散热风扇电气原理图

热风扇工作在高速挡时, 散热风扇风速高, 冷却效果提升, 同时噪声也有一定升高, 但符合标准。具体来讲, 当列车 SIV 实际负载小于 70% 额定负载时, 散热风扇工作在低速挡; 当列车实际负载超过 70% 额定负载时, 散热风扇工作在高速挡。图 1 所示为宁波轨道交通 2 号线一期列车 SIV 散热风扇电气原理图。由于风扇电机负载为风机, SIV 散热风扇调速控制采用了比较少见的 Y/Δ 变换调压方式, 即通过切换散热风扇电机绕组接线 (Y 接法或 Δ 接法) 改变定子电压的方法进行调速, 实现高低速挡切换。具体来讲, 当断路器 K4、接触器 K11、K12 闭合时, 为 Y 接法, 风扇工作在低速挡; 当断路器 K4、接触器 K11、K13 接触器闭合时, 为 Δ 接法, 风扇工作在高速挡。
