# 运输导致地铁牵引电机轴承失效分析与防护

**摘 要:** 地铁车辆普遍采用公路运输方式交付地铁公司, 运输过程中牵引电机轴承失效现象时有发生。详细分析轴承失效原因, 制定相应防护方案并进行验证, 改进运输方案后未再发生牵引电机轴承失效, 防护方案可靠。

2015年8月, 中车唐山机车车辆有限公司(简称唐山公司)为福州地铁1号线地铁列车进行线路试验时, 发现列车走行部有周期性“咔、咔”的异音, 经低速运行检查, 初步判断异音来自01022车3轴牵引电机, 落修牵引电机检查监测, 发现传动端轴承有周期性异音并伴有轻微振动, 非传动端不明显。

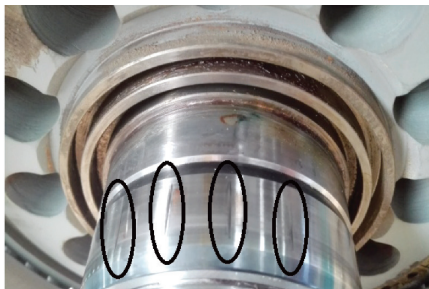
拆解牵引电机发现, 传动端圆柱滚子轴承内圈滚道有4条按滚动体节距分布的凹痕(见图1), 表面粗糙发暗, 长度与圆柱滚子长度相近, 圆柱滚子表面未

图1 轴承内圈滚道凹痕

见异常; 非传动端深沟球轴承未进行破坏性分解, 轴承转动平稳、无异音。确定异音来自牵引电机传动端圆柱滚子轴承内圈滚道凹痕, 轴承失效。为安全起见, 对已经运抵泉州基地的4列地铁车辆及5列转向架共计144台牵引电机逐一排查, 发现有9台牵引电机传动端圆柱滚子轴承内圈滚道存在凹痕。

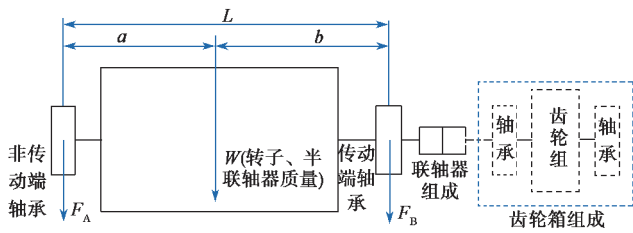
公路运输地铁车辆时, 车体、转向架构架、轮对与运输车辆固定, 牵引电机轴承处于静止状态, 轴承所承受的静载荷为牵引电机转子质量及电机半联轴器的质量(见图2)。

图2 轴承静载荷示意图

经计算,非传动端轴承静载荷  $F_A$  为 968.88 N,传动端轴承静载荷  $F_B$  为 628.52 N,轴承所承受的静载荷远低于轴承本身的基本额定静载荷  $C_0$ ,不存在轴承静载荷过载问题。

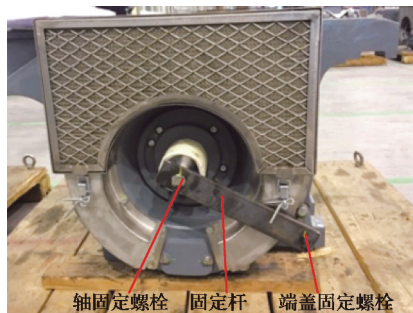
电机供应商也是采用公路运输方式运送电机,只是在电机传动轴端安装固定杆(见图3),这种固定杆只有两点固定,对于消除冲击载荷意义不大,但从未发生轴承内圈凹痕现象。

图3 牵引电机运输防护

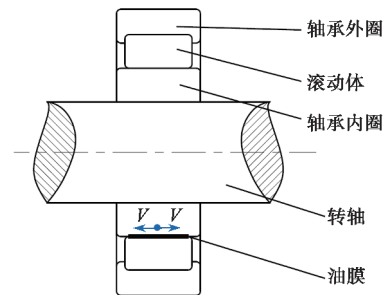
牵引电机静止状态下,转子的重量全部压在轴承下部的滚动体和轴承内圈承载区上。当电机转子发生轴向摆动时,转子带动轴承内圈相对于轴承外圈、滚动体发生微小位移,对于圆柱滚子轴承来说,轴承内圈与滚动体间产生往复的滑动摩擦(见图4),这种滑

图4 圆柱滚子轴承示意图

转子重量对轴承下部承载区长时间压迫和频繁地滑动摩擦,导致轴承内圈与滚动体间的油膜破坏,润滑恶劣,形成恶性循环,这是圆柱滚子轴承摩擦腐蚀的次要因素。

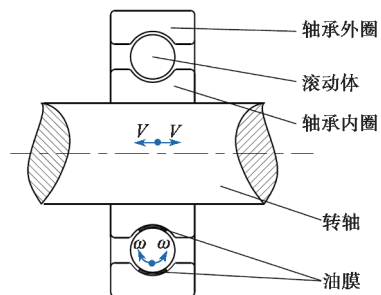
与圆柱滚子轴承不同的是,转子发生轴向摆动时,深沟球轴承是在轴承内圈、滚动体之间产生滚动摩擦(见图5),转子重量的压迫虽然也对油膜产生破坏,但滚动体的转动也会促成油膜生成,因而深沟球轴承产生摩擦腐蚀的概率很小。

图5 深沟球轴承示意图

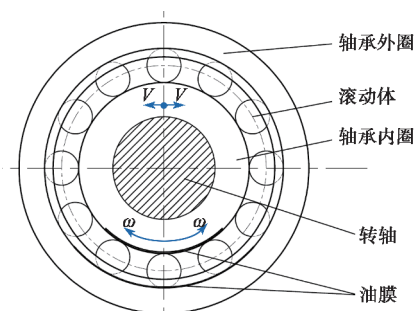
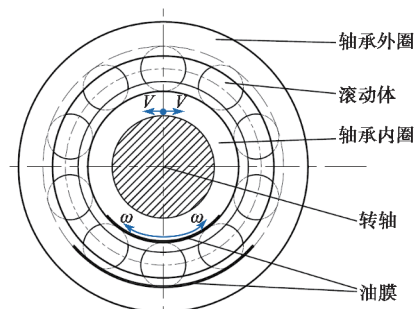
运输车辆启动或紧急刹车时,牵引电机转子向后或向前横向摆动,如图6、图7中所示  $V$  方向,此时不论是圆柱滚子轴承还是深沟球轴承,轴承内圈与滚动体间为滚动摩擦,轴承不会产生摩擦腐蚀

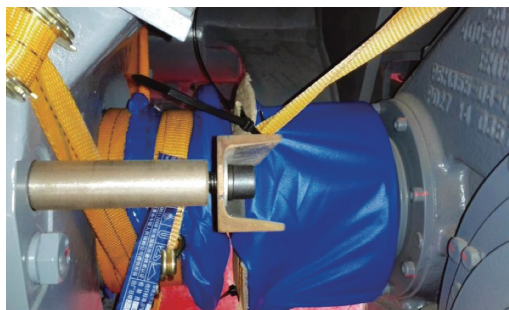
传统的防护方案是解开牵引电机与变速箱之间的弹性联轴器,在电机侧半联轴器安装压板,通过2个拉杆与牵引电机端盖固定,再用拴紧器对电机端及变速箱端联轴器绑扎,控制牵引电机转子的振动(见图8)。

图8 传统防护方案

①受车下空间限制,操作不方便。车辆运输前拆开联轴器,安装防潮护套、压板,车辆到达目的地再恢复传动连接。

②对牵引电机转子轴向摆动不易控制。在消除约

27 mm 的联轴器窜动量后再消除深沟球轴承的轴向游隙,需反复调整、紧固,无法对电机转子定量控制。

③防护成本高。联轴器连接螺栓拆卸后按要求需要全部换新,每列地铁列车增加防护成本约1.8万元。

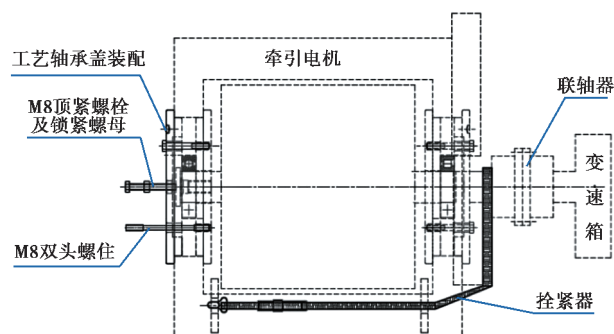
图9 新电机防护方案

针对轴承失效原因重新制订相应的电机轴承防护方案(见图9)。

制作带顶紧锁固螺栓的专用工艺轴承盖,运输时把牵引电机非传动端轴承盖更换为工艺轴承盖,用M8的顶紧螺栓将牵引电机转子顶向传动端,从而限制转子的轴向摆动。

用尼龙拴紧器在牵引电机输出轴颈交叉缠绕,以牵引电机定子两侧吊耳为固定点,拉紧电机输出轴轴颈,限制转子的横向移动和径向跳动,减小或消除对轴承的径向冲击。

车辆运输到目的地后恢复牵引电机非传动端轴承盖,拆除传动端拴紧器。

①拆卸牵引电机非传动端轴承盖时不可一次性拆除全部安装螺栓,首先拆下2个螺栓后安装2个M8双头螺栓,防止轴承盖螺栓拆除后内侧轴承内盖松动、位移造成无法恢复,然后拆下其余的安装螺栓,取下轴承盖。

③安装工艺轴承盖。将工艺轴承盖套入2个M8双头螺栓,安装2个螺栓和拆下双头螺栓后再安装其余的安装螺栓。

④旋入M8顶紧螺栓,顶紧力矩为10 N·m,锁紧螺母,力矩为40 N·m。
