# 100% 低地板车撒砂故障分析

**摘 要:** 为解决 100% 低地板车车载 IDD 显示屏显示的撒砂故障, 根据故障特征初步判断故障原因, 并根据撒砂电路原理图和利用万用表对线路进行测量诊断和分析。分析结果表明: 砂箱传感器故障导致砂箱在不缺砂的状态下线路依然得电, 最终在 IDD 上显示砂位较低故障, 更换撒砂传感器后故障得到解决。

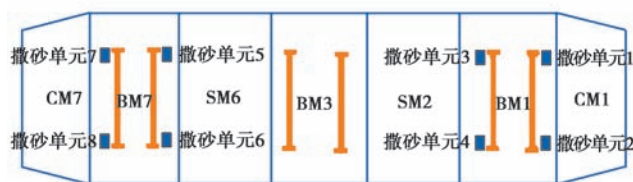
图 2 撒砂装置位置

车辆在初始化启动后, IDD 显示屏上显示轴箱砂位较低的故障提示, 故障显示 1 轴右侧以及 2、5、6 轴左右两侧砂箱砂位低。

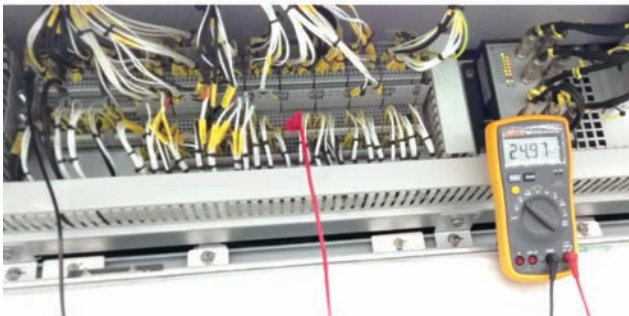
图 4 1 轴左侧撒砂控制电路电压测量

根据以上原理图诊断传感器时，发现砂箱内有砂情况下，传感器应该不工作，线路没有电信号，而实际测量时万用表显示此处有 24 V 电压，如图 4 所示。为证明此处传感器有问题，拔掉传感器的电源电压插头，对传感器进行短接，测量线路通断，发现线路依然处于通路状态，插上电源电压插头后，测量传感器两端依然通路，而理论上砂箱有砂时传感器应该处于断路状态，至此，初步判断此处传感器有问题。为了进一步验证，通过对 1 轴右侧进行测量并对比分析。右侧端子排端口为 BM1.33.10-X2/153，和左侧的 BM1.33.10-X2/154 对应，2 个端子位置如图 5 所示。右侧电压测量如图 6 所示。

通过对图 4、图 5 和图 6 进行对比发现，端子 BM1.33.10-X2/154 有电，BM1.33.10-X2/153 没有电。对 2、5、6 轴左右两侧对应端子进行测量发现都没有电。

通过以上推断分析和对线路进行诊断，完全可以确定就是 1 轴左侧传感器有问题，于是对 1 轴左侧的

传感器进行更换。

在更换新的传感器后，插上电源插头，测量传感器两端，线路处于断路状态，查看控制面板 IDD，砂位低故障不再显示。为了确保万无一失，对所有撒砂功能按照预验收文件要求操作一次，发现撒砂功能和撒砂单元输送管加热功能都能正常工作，IDD 上没有出现异常故障显示，撒砂后轮缘处砂量也较多。
