# 高速受电弓上框架裂纹故障分析与改进

**摘 要:** 针对高速受电弓上框架顶管、肘接连接管处裂纹故障, 对故障产生的原因进行了分析, 提出了改进方案。通过仿真分析软件计算, 对上框架原结构与改进方案进行对比, 确定了最终改进方案。经测试分析, 证明新型改进方案是有效的。

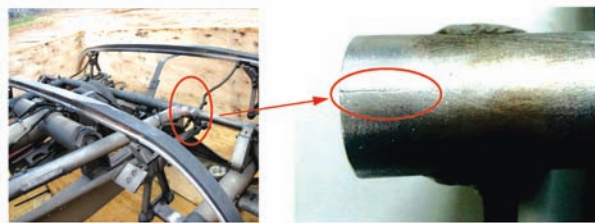
高速受电弓运营故障信息统计显示, 上框架裂纹故障发生于2个位置: 上框架顶管处和上框架肘接连接管对接焊缝处。具体故障分别如图3、图4所示。

图3 高速受电弓上框架顶管裂纹

①在正常运行工况下, 该处设计结构能够满足受电弓疲劳强度要求, 而实际运行时产生了裂纹, 说明受电弓顶管或外部连接件处受到异常的大冲击 (冲击力至少为 5 000 N);

②上框架焊接会导致上框架顶管出现局部变形, 后续镗孔工艺会导致单边壁厚减少、力学强度下降的情况, 若单边情况严重, 壁厚减少过多, 则会增加受电弓顶管处产生裂纹的风险。

根据分析, 结合广州地铁 3 号线受电弓上框架肘接增加加强筋改进方案, 针对高速受电弓上框架 2 处裂纹, 本次提出新改进方案需从不同方面对上框架结构进行优化: ①由于顶管裂纹与加工产生的单边有关, 可从增加顶管壁厚, 保证顶管镗孔时有足够加工余量, 避免单边壁厚过小可有效保证顶管安全; ②肘连接接管对接焊缝处确实存在疲劳开裂的风险, 需从结构方面再次进行优化。因此, 建议改进方案如下:

顶管端部厚度加大, 其结构示意图如图 15 所示。

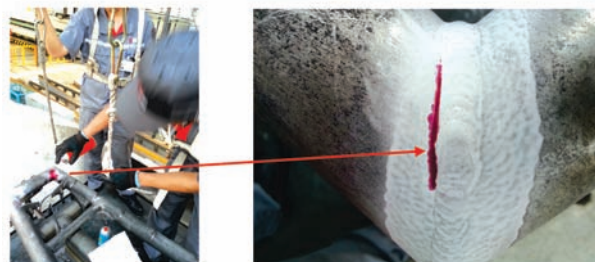
图4 高速受电弓上框架肘接位置对接焊缝处

该处存在应力集中, 通过仿真计算其应力确实超过无限疲劳寿命 (通常为 10 000 000 次循环周期) 80 MPa, 当 350 N 受电弓动态接触压力出现循环次数达到 1 200 次时, 或 210 N 动态接触压力出现循环次数达到 11 000 次时, 该处存在疲劳开裂的风险。

肘接位置的改进主要通过改进阶梯管结构与拉杆支板结构来实现: 新阶梯管则在原方案阶梯管基础上增加肘接弯头 (整体弯曲而成), 消除原方案和加强筋方案对角焊缝处尖锐部分的应力集中, 带弯头阶梯管结构如图 16 所示。拉杆支板为 2 件独立的铝合金板, 拉杆支板中间焊有一根直管及加强支板, 上框架整体结构如图 17 所示。

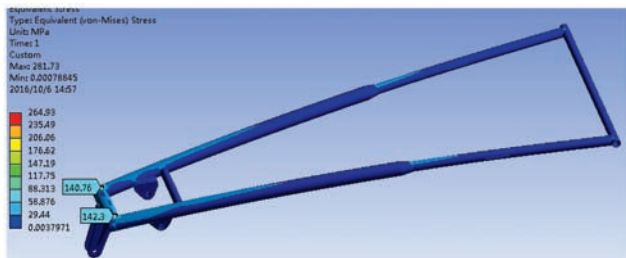
向载荷, 上框架强度计算结果如图 5 所示, 肘接处强度计算结果如图 6 所示。其中, 上框架阶梯管与肘接横管对接焊缝处最大应力为 142 MPa, 而上框架顶管处应力小于 30 MPa, 上框架整体最大应力 264 MPa, 位于拉杆支板与肘接管焊接处。

图 5 上框架强度计算结果 (接触压力 210 N)

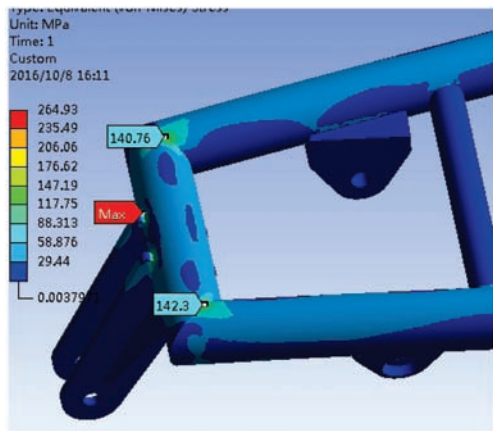
图 6 肘接处强度计算结果 (接触压力 210 N)

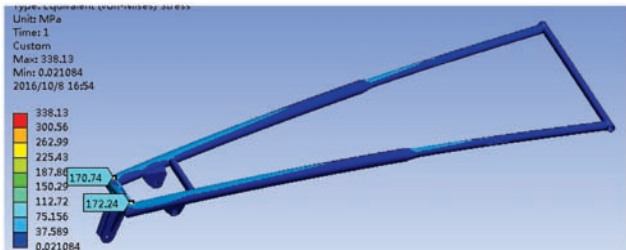
根据标准, 当速度大于 200 km/h 时, 弓网最大接触力应小于 350 N。结合弓头质量 14 kg, 现对上框架施加 490 N 垂向载荷, 上框架强度计算结果如图 7、图 8 所示。其中, 上框架阶梯管与肘接横管对接焊缝处最大应力约为 172 MPa, 而上框架顶管处应力小于 37 MPa, 上框架整体最大应力 338 MPa, 位于拉杆支板与肘接管焊接处。

图 7 上框架强度计算结果 (接触压力 350 N)

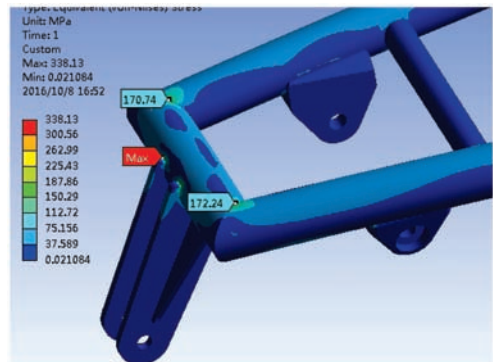
图 8 肘接处强度计算结果 (接触压力 350 N)

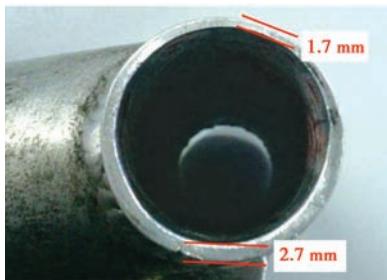
根据以上仿真计算, 上框架顶管处不存在疲劳裂纹的风险, 因此需结合实际工艺情况进行顶管裂纹故障分析。而在对裂纹上框架的检查中发现, 上框架顶管壁厚存在不均匀的情况, 最厚处达到 2.7 mm, 最薄处仅为 1.7 mm, 如图 10 所示。

图 10 顶管壁厚示意图

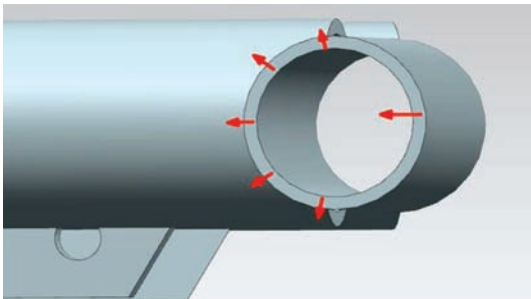
面向焊缝区域收缩, 如图 12 所示红色箭头方向, 端面呈垂向长、水平方向短的近似椭圆形状, 并且由于镗孔工装不完善, 焊后顶管加工后壁厚严重不均匀。

图 12 焊后顶管端面焊接变形

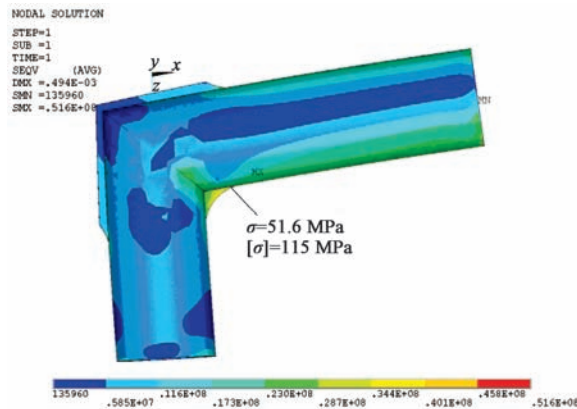
图 13 上框架肘接部位增加加强筋改进方案

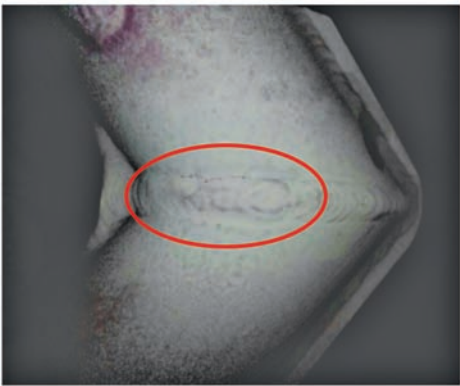
方案疲劳强度有所提高, 但后续改进方案在线运行一段时间后, 又出现开裂, 如图 14 所示。

图 14 增加加强筋改进方案裂纹故障照片

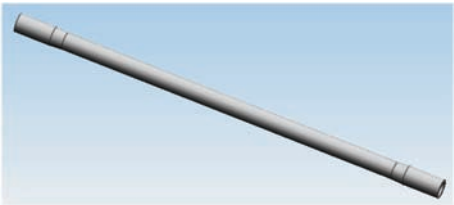
图 15 顶管结构

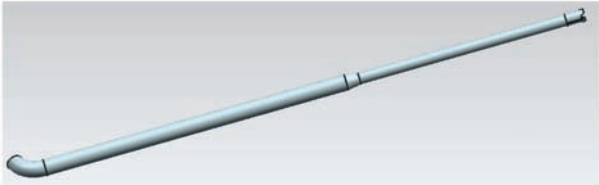
图 16 带弯头阶梯管结构

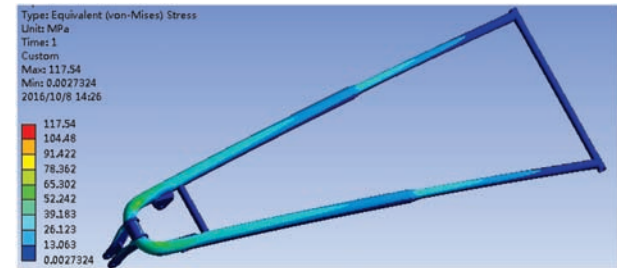
该方案在接触压力 210 N 与弓头质量 14 kg 产生的重力合力的作用下（垂向力 350 N），其结构强度如图 18 所示。顶管应力约小于 13 MPa；拉杆支板与阶梯管的焊接处的最大应力约为 56 MPa，阶梯管折弯处最大应力约为 75 MPa，框架整体应力最大应力位于阶梯管与支座焊接处，约为 117 MPa。其肘接部位的局部应力如图 19 所示。

图 18 改进上框架结构强度（接触压力 210 N）

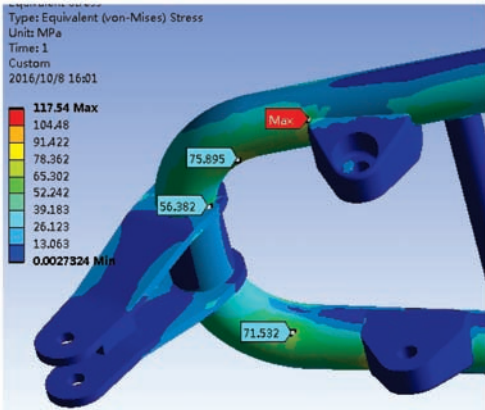
图 19 改进上框架肘接位置应力（接触压力 210 N）

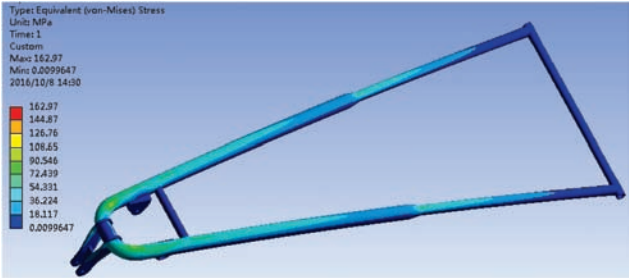
提高，能够有效地克服肘接与顶管两处的裂纹产生。  
当考虑接触压力为最大接触压力 350 N 时，则上框架施加 490 N 垂向载荷，上框架强度计算结果如图 20、21 所示。其中，框架整体最大应力位于阶梯管与支座焊接处，约为 163 MPa，拉杆支板与阶梯管的焊接处的最大应力约为 82 MPa，阶梯管折弯处最大应力约为 106 MPa，上框架顶管处应力小于 18 MPa。此时肘接位置疲劳寿命约为 110 000 次循环寿命。

图 20 改进上框架结构强度（接触压力 350 N）

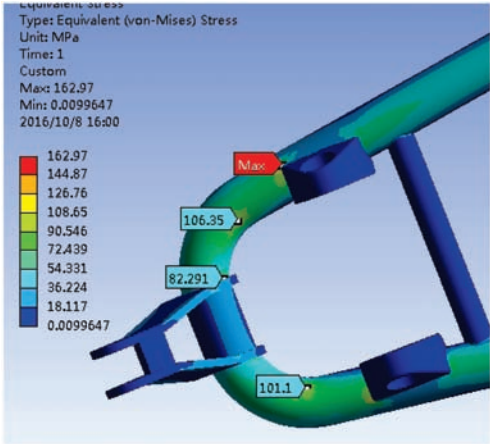
图 21 改进上框架肘接位置应力（接触压力 350 N）
