# 地铁车辆高压电缆防护部件的 隐患分析与改进

陈致远, 韦道锋

(广州地铁集团有限公司 运营事业总部, 广东 广州 510380)

**摘 要:** 为消除地铁车辆高压电缆防护部件的隐患, 对广州地铁1号线车辆连接受电弓与车间电源箱的高压电缆防护部件结构进行了研究, 对地铁车辆高压电缆现行防护部件存在的问题隐患进行了分析, 并就此提出检修维护建议与部件优化方案, 为消除防护部件造成高压电缆故障提供参考。

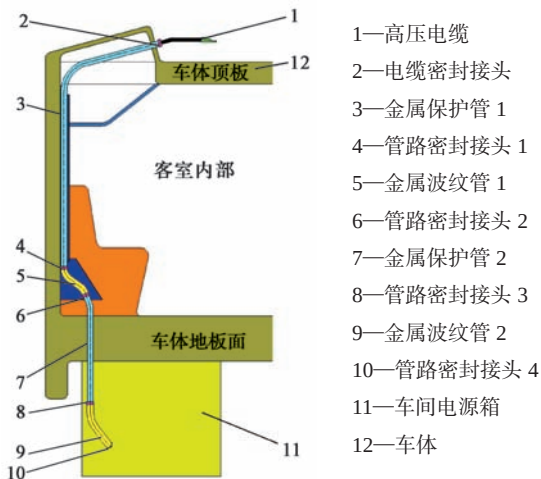
图2 连接受电弓至车间电源箱间高压电缆的布置图

如图2所示, 连接受电弓与车间电源箱间的高压电缆贯穿车体顶板、客室内部、车体地板面及车底, 且在上述位置均使用金属套管及金属波纹管进行防护, 以达到保护电缆绝缘层和客室内乘客安全的作用。由于该电缆外部的防护部件繁多、结构复杂, 且难以分解、检查内部电缆的状态, 在防护部件的加工、组装过程中容易产生故障隐患, 可靠性相对较低。

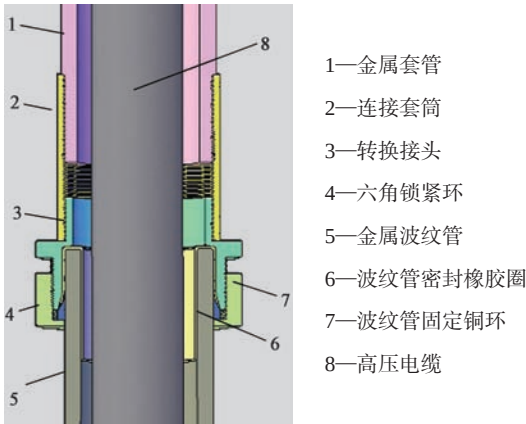
图 3 金属保护管与金属波纹管连接位置结构图

电缆对地短路故障发生在车底金属保护管与金属波纹管的连接处, 该位置部件数量较多、结构复杂(如图 3 所示), 以下进行具体分析。

①分解其他列车相同位置的部件发现, 故障位置的高压电缆与各部件间均存在一定的间隙且电缆未得到有效限位, 导致其在列车运行过程中因冲击振动而产生方向、幅度、频率不可控的振动, 使其与上述部件发生频繁的接触与冲击。由于高压电缆安装后呈弯曲状态, 与金属波纹管下端面、转换接头上端面及波纹管固定铜环下端面极易发生刮碰, 且上述部件的台阶面较为尖锐, 在与高压电缆绝缘层的触碰过程中存在损伤高压电缆绝缘层的危险。

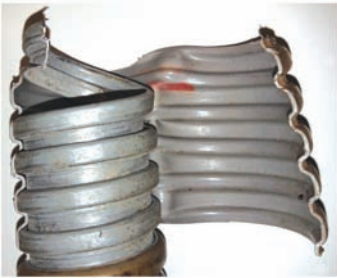
图 4 金属波纹管结构

②车上使用的金属波纹管的结构存在较大的故障隐患。该种金属波纹管由不锈钢带弯曲以螺旋方式缠绕而成, 不锈钢带的一边向内弯曲呈环形扣状, 另一边向外弯曲呈环型凹槽状, 缠绕后下一圈的环形扣扣在前一圈的环型凹槽处进行限位(如图 4 所示), 最后在波纹管外表面附着塑料薄膜层进行防水密封。由于波纹管内部中空, 在拆装或日常运行的冲击振动过程中, 受力处前

后两圈的不锈钢片将产生方向相反的径向形变, 导致环形扣与环形凹槽间的限位失效, 从而造成不锈钢带脱开。由于不锈钢带的边缘(尤其是环形扣状边缘)较为锋利, 在长时间的冲击振动后将对高压电缆绝缘层造成极大的损伤。
