# SFM04 型车制动速度传感器故障分析和处理

**摘 要:** 介绍了 SFM04 型地铁车辆制动速度传感器的故障情况及速度传感器结构和工作原理, 分析了速度传感器频繁发生电气烧蚀故障的机理和原因, 提出了改进措施, 解决了速度传感器烧蚀的问题。

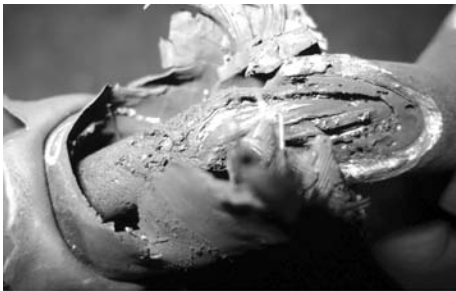
SFM04 型地铁车辆是 3 动 3 拖 6 编组电动列车, 编组形式为: +Tc-M-T+M1-M-Tc+。在运营中频繁发生制动速度传感器故障, 故障大都发生在 Tc 车, 故障现象主要为制动速度传感器外部的绝缘防护层被破坏、端部的金属部位有灼伤点或烧熔 (如图 1 所示), 部分速度传感器内部信号传输线缆有短路现象, 个别烧损现象严重时则造成制动控制装置内控制板卡损坏。

图 1 制动速度传感器端部烧蚀情况

该速度传感器烧蚀故障累计发生 30 余起, 导致列车在载客运营中无法正常制动, 发生多次列车提前退出服务和一次列车救援事故, 对地铁的正常运营造成了严重影响。

SFM04 型车制动速度传感器的烧损原因分析如下：列车运行到特定区间（库线与正线分断区），当头车和其他的 5 辆车分别处于不连通的两段轨时，运行轨和库线轨之间存在电位差；轨道和车辆之间形成环路，形成较大的脉冲电流；速度传感器连接器外壳和探头间电气间隙很小，绝缘能力不够，为最薄弱部分，导致在脉冲电流在此通过，产生大电流放电，造成制动速度传感器击穿、烧损。

措施一：对速度传感器进行改造，目的是提高速度传感器连接器线缆屏蔽网和连接器探头间的绝缘耐压能力。

措施二：对故障产生地点的运行线路进行改进，在库线轨和运行轨之间增加一根短接线，随时释放运行轨和库线轨之间的电压差，使库线轨和正线运行轨间处于等电位；

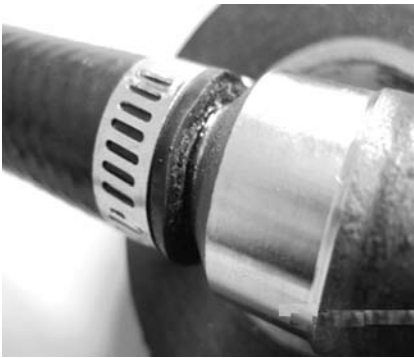
②对车辆所装的制动速度传感器进行了拆解，发现其信号线缆外面防护管内有一层金属屏蔽网，屏蔽网与传感器车轴侧的金属连接器端头部位异常接近（如图 4 所示），而屏蔽网另一端通过车体连接器单端与车体导通。

图 4 制动速度传感器端头

④对制动速度传感器进行测试，速度传感器信号线绝缘电阻值在 100 MΩ 以上，耐压标准 AC 1 500 Vrms 1 min 无异常，但是速度传感器连接器外壳和探头间的绝缘阻值很小。通过对制动速度传感器线缆屏蔽网和探头间的耐压测试，当耐受电压超过 100 V 时瞬间击穿，说明制动速度传感器线缆屏蔽网和探头电压耐受能力差，当电压超过 100 V 左右时就可以击穿，造成制动速度传感器故障。

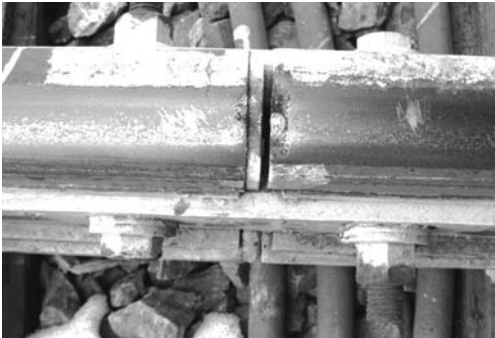
③通过对轨道线路的普查，发现列车库线轨与正线轨的交接处未设置短连线，经测量库线轨和运行轨之间存在 100 V 左右波动的电压，钢轨之间有明显的烧蚀痕迹，如图 6 所示。

图 6 钢轨接缝处烧蚀

经过在线路上对车辆进行测试，发现当列车出库线即将进入正线时，此时头车 Tc 车处于运行轨，而其余 5 辆车处于库线轨，头车 Tc 车 2 轴和 3 轴的 2 个制动速度传感器金属端头烧损严重，且其连接器与车体之间的安装螺栓烧熔，验证了前面所分析的导电通路存在性。
