# 广州地铁 33 kV 中压 GFC30 型开关柜 误动作分析及对策

**摘 要:** 介绍广州地铁中压 GFC30 型 33 kV 开关柜的结构特点, 针对其隔离开关和接地开关误动作的问题, 从机械联锁和电气联锁两方面进行分析并提出改造方案, 增强该类型 33 kV 开关运行的可靠性, 以进一步确保地铁 33 kV 供电系统的正常稳定运行。

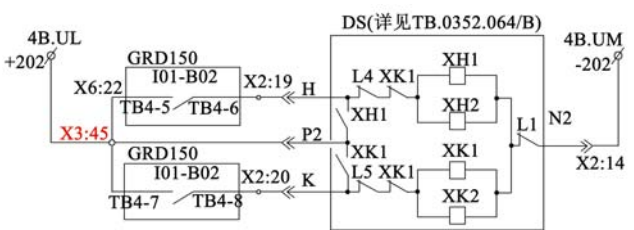
图 3 DS 二次操作电路图

原 DS 二次操作电路图中 (ES 同理), 没有通过二次接线进行电气联锁。只要综合继电保护装置 GRD150 发出合闸/分闸命令脉冲, 均能直接接通 DS 操作机构的合闸/分闸电路, 从而驱动操作机构一次电路合闸/分闸, 见图 3。

所以, 原 DS 和 ES 二次操作电气电路中, 没有设置充分的二次电气联锁, 是造成 DS 或 ES 可能误动作的第 1 个重要原因。

改造后, 通过在 DS 的操作机构外部, 利用 VCB、DS 和 ES 的备用常开、常闭辅助触点, 增加二次电路联锁, 实现除 PLC 软件逻辑外的电气联锁。并且, 在不满足操作条件的情况下, 自动断开操作电路 DC 110 V 电源的正极和负极, 使 DS 和 ES 二次操作电路不会长期带电, 以进一步杜绝长期带电导致绝缘击穿的安全隐患。通过本点改造, 可以在二次接线上实现以下电气联锁<sup>[2]</sup>:

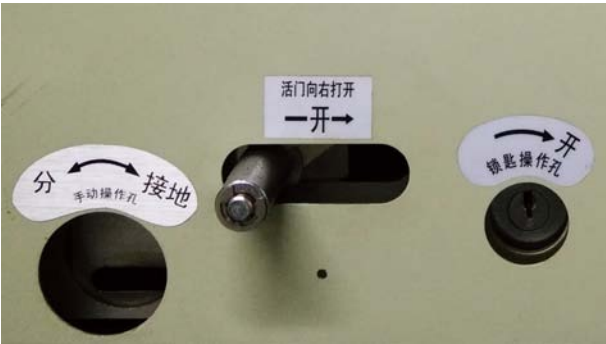
图 4 原 DS 操作面板 (ES 同理)

原 ES 仅通过操作机构面板操作孔进行联锁, 即在 VCB 和 DS 均在分位情况下, 此“活门向右打开”的闭锁拉杆才能往右拉, 此时 ES 手动操作孔才能打开, 通过该方式实现联锁 (DS 同理), 见图 4。

在操作机构内部, 不存在机构联锁, 并且在气室内部, DS 和 ES 处于独立状态, 不存在其他机械联锁。经对广州地铁 1 号线至 8 号线其他线路已经投入使用的其他品牌的 33 kV 中压开关柜进行横向对比分析, 广州地铁 GFC30 型开关柜的 DS 和 ES 是 2 个独立的刀闸, 没有设立完全的机械联锁。所以在操作机构故障或二次回路窜电的情况下, 会造成 DS 和 ES 同时均处于合闸位置的故障状态。因此认为缺少必要的机械联锁, 是造成 DS 或 ES 误动作的第 2 个重要原因。
