## 6K 型电力机车牵引拉杆座延寿方案

**摘 要:** 分析 6K 型电力机车牵引拉杆座裂纹产生的原因, 利用有限元软件 ANSYS 对 6K 型电力机车牵引拉杆座进行有限元分析, 评估疲劳强度, 并进行了实际动应力测试, 结合牵引拉杆座的不同受力和结构特点分别优化出相应的延寿方案, 确保 6K 型电力机车再延长寿命 10 年。

## Life Extension of Draw Bar's Holder on 6K Type Electric Locomotive

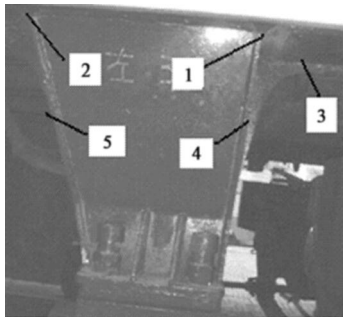
图1 牵引拉杆座测试部位示意图

根据大型有限元ANSYS进行结构静、动力分析, 确定牵引拉杆座本体及其与车体连接部位的疲劳薄弱部位和测试方案。2007年11月5日-10日, 在洛阳东—三门峡西区间牵引不同吨位货车往返运用条件下, 实测机车牵引拉杆座疲劳薄弱部位的动应力。6K型机车牵引拉杆座测试部位如图1所示, 等效动应力测试结果见表2。

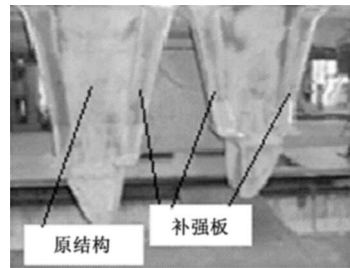
(a) 实物图1

①对左一、左二、左三牵引拉杆座采取双侧箱型结构延寿方案。由直立板、斜立板、盖板和底板与原支座组成箱型结构; 箱型结构与车体底架连接部采用R80圆弧过渡; 直立板与牵引拉杆座立板在同一平面内; 盖板上开一长圆孔, 便于检修时检查焊缝及支

座裂纹; 底板钻2个直径30 mm孔用于排除雨雪, 防止支座腐蚀 [见图2 (a)]。

图2 牵引拉杆座补强后实物图

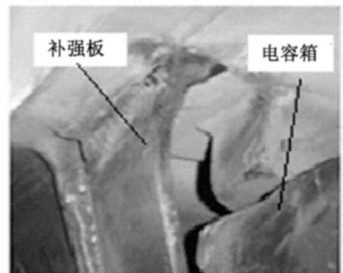
(b) 实物图2

②右二牵引拉杆座采取箱型与“U”型相结合延寿方案。牵引拉杆座直立侧采用箱型延寿方案, 实施组焊时由于有制动风缸和管路, 空间狭小, 焊接时直立板 (内侧板) 采用内侧开坡口, 即直立板 (内侧板) 焊缝位于箱型内侧, 焊接顺序为直立板、盖板斜立板 (外侧) 的顺序。牵引拉杆座斜立侧由于有电容箱无法加盖板, 采用“U”型延寿方案, 2块补强板与原支座立板构成U型, 采用内侧开坡口焊接, 将补强立板与底板焊角延长加宽, 并打磨至圆滑过渡 [见图2 (b)]。

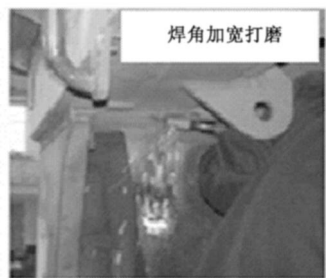
(c) 实物图3

③右一和右三牵引拉杆座筋板焊角加宽。由于右一和右三牵引拉杆座紧邻裙板, 空间位置狭窄, 且裂纹占比仅为2%~3% (见表1), 况且其他牵引拉杆座延寿实施后, 右一、右三支座受力状况已得到一些改善, 不进行结构补强, 而是采取将裙板拆下, 对支座本体和所有焊缝进行全面磁力探伤, 发现裂纹的进行修补处理, 对原加强筋焊角加宽, 并打磨至圆滑过渡, 减少应力集中 [见图2 (c)]。

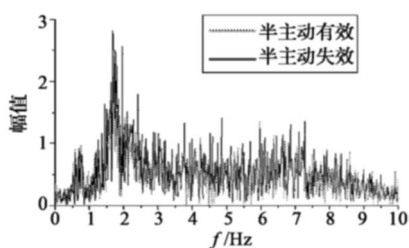
图11 车体前部横向频谱图 ( $V=330$  km/h)

⑥图11为速度330 km/h时的车体前部横向频谱图。从图中可以看出, 对于车体横向振动, 在0~10 Hz范围内, 半主动有效状态能起到一定的抑制振动的效果, 尤其在1.5~2 Hz时效果较为明显。
