SS<sub>9</sub>G型电力机车加装侧壁  
通风装置的探讨

**摘 要:** 对SS<sub>9</sub>G机车内部温度过高的原因进行了分析并提出了改造方案, 改造效果表明独立通风SS<sub>9</sub>G型电力机车加装侧壁通风装置能够有效降低车内温度, 提高电器运行可靠度。

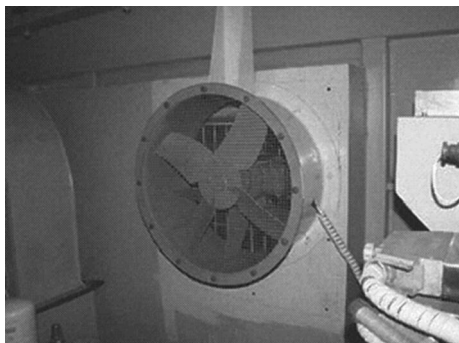
在车内走廊两端螺杆空压机和活塞空压机侧壁上部加装3 mm厚钢板, 在钢板上开孔安装通风机, 在侧壁滤网内加装650 mm×650 mm的隔离钢板, 使侧壁通风机风源通道与牵引通风机风源通道互不干扰, 如图2。

图2 侧壁通风机风源通道位置

改造加装侧壁通风机时在侧壁滤网内加装650 mm×650 mm的隔离钢板。对牵引电机通风效果及通风量大小的测试评估表明:在侧壁滤网内加装650 mm×650 mm的隔离钢板后,不会影响牵引通风机的进风效果,因为SS<sub>9G</sub>型电力机车的侧壁滤网长为3 m、高为1.5 m,总面积为4.5 m<sup>2</sup>,加装的隔离钢板所隔离面积仅为0.42 m<sup>2</sup>,占总面积不到1/10,并且只隔离了滤网的左上角。针对该疑问专门进行了运行测试,2008年6月18日,SS<sub>9G</sub>0087号机车牵引T12次,运行区段沈阳北—北京,测试结果如表1所示。

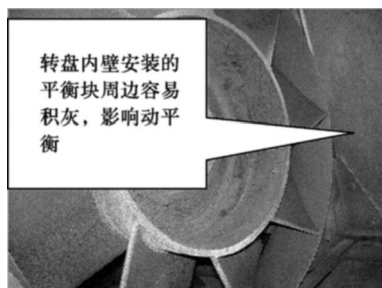
的主要原因。离心风机轴承卡滞和冷凝风机转动不平衡,造成车体异常振动(如图4所示)。动车组空调机组安装于车底板骨架上,与车体形成一个整体结构,空调

图4 冷凝风机扇叶转盘积灰

机组振动势必造成车体振动。空调机组运动部件有离心风机和冷凝风机,离心风机虽然密封于空调机组中部,不受外界环境影响,但轴承制造质量存在问题,经常出现卡滞,造成空调机组异常振动。冷凝风机扇叶转盘是暴露于外面的,局部很容易集结灰尘,造成风机转动不平衡,导致空调系统振动、噪声大。

③对于附着在空调风机上的灰尘要及时清扫,特别是叶片内侧的R部沾有灰尘,必须用柔软的毛刷擦除。此时,必须注意不得使叶片变形或弄伤喷漆面。如果叶片内侧沾有灰尘,将导致循环风量减少或使送风机产生振动噪声。另外,如果沾有灰尘,将会使叶轮严重失衡,导致振动变大,从而缩短轴承的寿命。
