SS<sub>3B</sub> 型电力机车真空断路器  
常见故障及处理

**摘 要:** 针对 SS<sub>3B</sub> 型电力机车真空断路器故障进行了统计分析, 得出主断路器高压部分放电、车顶高压设备绝缘距离不足、灭弧瓷瓶法兰盘烧损是造成 SS<sub>3B</sub> 型电力机车真空断路器故障的主要原因, 提出了解决问题的具体措施, 有效预防了故障的发生。

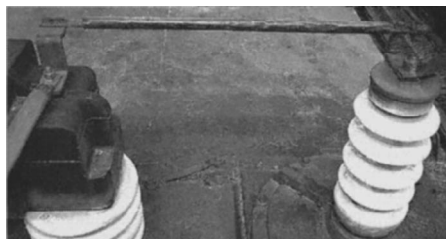
图10 加装绝缘套管

②在连接真空断路器与一次侧高压电流互感器穿墙瓷瓶的导电杆上加装绝缘套管(加装绝缘套管后见

图10)。

装硅胶橡胶绝缘防护帽,在安装地板上刷快干绝缘漆,有效消除主断路器高压部分对安装吊环和安装螺栓闪络放电以及对地放电问题;在真空断路器附近连接真空断路器与避雷器的编织线和连接真空断路器与一次侧高压电流互感器穿墙瓷瓶的导电杆上加装绝缘套管,有效避免车顶放电闪络故障的发生;加装“主断路器绝缘橡胶防护罩”,有效增强主断路器灭弧瓷瓶的绝缘性能。另外,加强有关人员的业务培训和安排专人检修真空断路器,有效消灭了因人为原因造成的真空断路器故障;通过加强检查整修,完善真空断路器的检修工艺和技术标准,有效保证了真空断路器的检修质量。在列车高速、重载、加密条件下,对常速时期的机车检修工作带来很大挑战,针对SS<sub>3B</sub>型电力机车真空断路器检修的探讨,对于其他机型真空断路器的检修也有很好的借鉴作用。

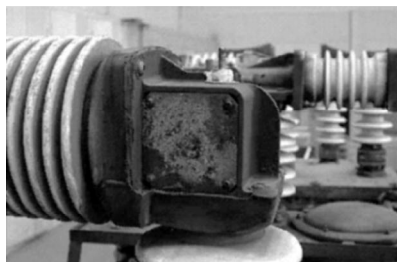
图11 加装防护罩前

③灭弧瓷瓶法兰盘烧损。真空断路器灭弧瓷瓶法兰盘容易放电,故障较多。

为了防止SS<sub>3B</sub>型电力机车型真空断路器灭弧瓷瓶法兰盘发生放电闪络故障,组织人员结合小辅修在采用该型真空断路器的SS<sub>3B</sub>机车上加装“主断路器绝缘橡胶防护罩”(加装防护罩前、后见图11、图12)。
