问  
题  
讨  
论200C-ATP 测速系统速度传感器  
报警故障分析及解决方案

**摘 要：**从 CRH<sub>5</sub> 型动车组 200C-ATP 测速测距系统故障分析入手, 发现 TQG15F-T 型速度传感器作为 200C-ATP 系统的一个部件产生连接的不可靠, 导致 ATP 测速测距系统故障的现象, 并总结形成了具有借鉴意义的整改方案。

## Speed-sensor Alarm-Fault Analysis and Settled Measures for 200C-ATP Speed-detecting System

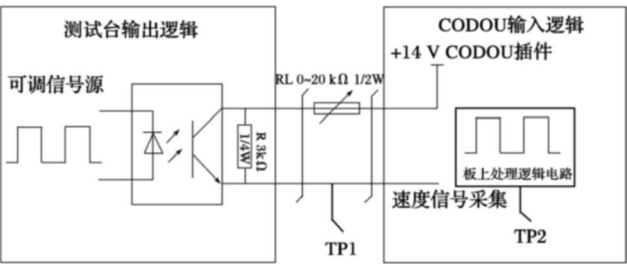
图 1 测试环境电气连接原理

根据湘依 TQG 系列光电转速传感器主要性能参数，将速度输入电路负载电阻  $R$  固定为  $3\text{ k}\Omega$ ，连接电缆上串联  $RL$  为  $20\text{ k}\Omega$  电位器，用于调整信号源幅值； $TP1$  为外部信号测试点； $TP2$  为板上信号输入电路测试点（用于设计验证插件功能）。  
试验内容及结果如表 3。
