西安地铁 2 号线车辆司控器级位错乱故障的原因分析及整改方案

张兴宝<sup>1</sup>, 唐家龙<sup>2</sup>, 李 涛<sup>1</sup>

(1. 西安地铁运营分公司, 陕西 西安 710016;  
2. 北京城市轨道交通咨询有限公司, 北京 100037)

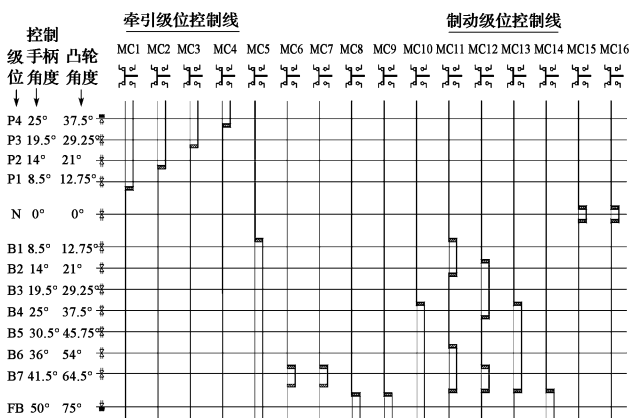
图 1 西安地铁 2 号线车辆有级司控器级位闭合表

西安地铁 2 号线车辆上使用的司控器为有级司控器, 即 4 级牵引和 7 级制动。司控器的 4 级牵引级位通过 4 个凸轮来控制 4 个行程开关 (MC1/MC2/MC3/ MC4) 的开 / 闭组合来实现 (见图 1), 7 级制动通过 3 个凸轮来控制 3 个行程开关 (MC11/MC12/MC13) 的开 / 闭组合, 实现 B1 ~ B7 级位的控制。同时, 制动级位除 7 级制动外, 还设置了 FB 位 (快速制动位)。FB 位的实现是通过对应凸轮控制 MC14 行程开关的开 / 闭来实现的。

结合图 1, 当司控器手柄从 B3 拉至 B4 时, 此时 3 个行程开关 (MC11/MC12/MC13) 中只有 MC13 动作,
