交流传动电力机车主变流器  
接触器故障分析及改进

杨文昭

(株洲南车时代电气股份有限公司 技术中心,  
湖南 株洲 412001)

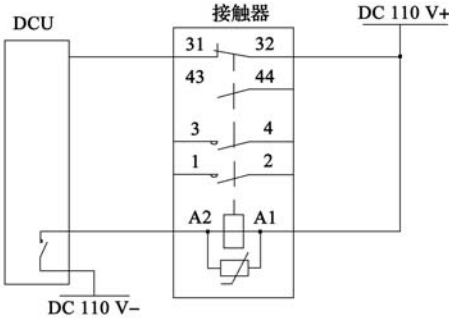
图 1 接触器驱动和状态检测原理

从接触器控制和状态判断逻辑上分析, 接触器线圈由控制器DCU内部开关节点控制, 控制器发出接触器闭合/分断指令后, 通过接收接触器辅助触点(比如31-32)的通断信号来判定接触器的工作状态(见图1)。如果在设定的延时时间后检测到的状态与闭合/分断指令不符合, 则判断为卡分/卡合故障。
