# 广州地铁4号线电机悬挂组件失效分析及改造

**摘 要:** 针对广州地铁4号线直线电机悬挂组件惯性失效问题,从转向架设计及正线运行因素两方面进行了分析并提出了改造方案。实践证明,改造方案的实施有效地解决了电机悬挂组件惯性故障问题,改善了车辆运行品质的同时降低了车辆运行风险。

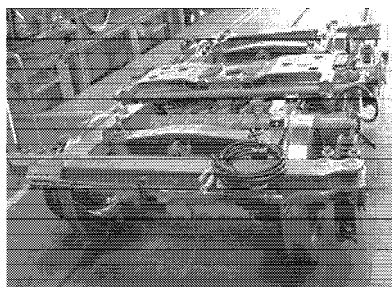
图1 BM-3000 柔性转向架

广州地铁4号线(简称4号线)是国内首次采用直线电机车辆的城市轨道交通系统,该线路直线电机车辆采用了庞巴迪公司的BM-3000柔性转向架(如图1)。其转向架独立设计直线电机悬挂组件机构(如图2),运行过程中该机构起到支撑直线电机自身重量及承载运行过程中垂向及水平振动冲击的作用。
