# 高速受电弓上框架裂纹故障分析与改进

**摘 要:** 针对高速受电弓上框架顶管、肘接连接管处裂纹故障, 对故障产生的原因进行了分析, 提出了改进方案。通过仿真分析软件计算, 对上框架原结构与改进方案进行对比, 确定了最终改进方案。经测试分析, 证明新型改进方案是有效的。

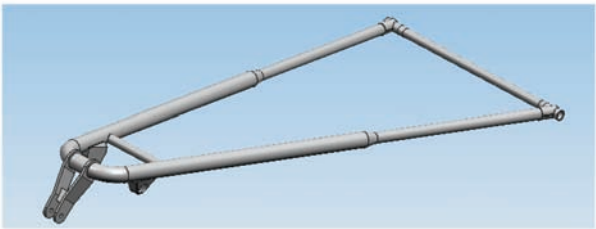
图 17 改进上框架

肘接位置的改进主要通过改进阶梯管结构与拉杆支板结构来实现: 新阶梯管则在原方案阶梯管基础上增加肘接弯头 (整体弯曲而成), 消除原方案和加强筋方案对角焊缝处尖锐部分的应力集中, 带弯头阶梯管结构如图 16 所示。拉杆支板为 2 件独立的铝合金板, 拉杆支板中间焊有一根直管及加强支板, 上框架整体结构如图 17 所示。

该方案在接触压力 210 N 与弓头质量 14 kg 产生的重力合力的作用下（垂向力 350 N），其结构强度如图 18 所示。顶管应力约小于 13 MPa；拉杆支板与阶梯管的焊接处的最大应力约为 56 MPa，阶梯管折弯处最大应力约为 75 MPa，框架整体应力最大应力位于阶梯管与支座焊接处，约为 117 MPa。其肘接部位的局部应力如图 19 所示。
