# 地铁车辆高压电缆防护部件的 隐患分析与改进

陈致远, 韦道锋

(广州地铁集团有限公司 运营事业总部, 广东 广州 510380)

**摘 要:** 为消除地铁车辆高压电缆防护部件的隐患, 对广州地铁1号线车辆连接受电弓与车间电源箱的高压电缆防护部件结构进行了研究, 对地铁车辆高压电缆现行防护部件存在的问题隐患进行了分析, 并就此提出检修维护建议与部件优化方案, 为消除防护部件造成高压电缆故障提供参考。

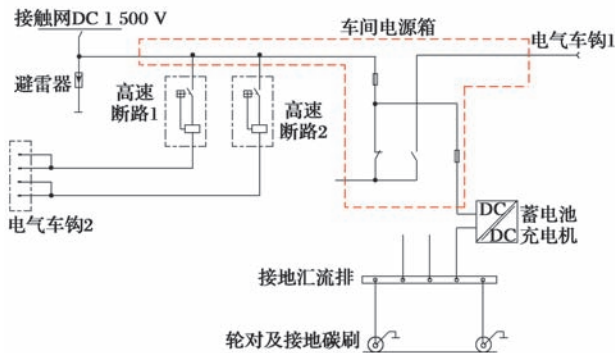
广州地铁1号线车辆的受流装置为受电弓, 位于A车车顶中部, 通过4条截面积为 $150\text{ mm}^2$ 的不带保护铠的柔性多芯电缆与车底的车间电源箱相连, 其他高压设

备(如高速断路器HSCB、蓄电池充电机DC/DC、辅助逆变器DC/AC、电气车钩UFSD等)再通过不同截面积的不带保护铠的柔性多芯电缆与车间电源箱内对应的高压母排、熔断器或直流接触器连接, 如图1所示。

图1 广州地铁1号线车辆A车高压电路图
