# SFM04 型车制动速度传感器故障分析和处理

**摘 要:** 介绍了 SFM04 型地铁车辆制动速度传感器的故障情况及速度传感器结构和工作原理, 分析了速度传感器频繁发生电气烧蚀故障的机理和原因, 提出了改进措施, 解决了速度传感器烧蚀的问题。

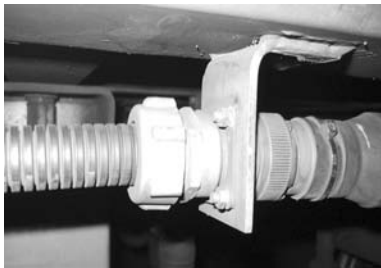
图 2 速度传感器车体侧连接安装

制动速度传感器是一根两端带连接器的线缆, 线缆一端连接器安装在车体支架上, 和制动控制装置输出线缆连接 (安装结构如图 2 所示), 线缆另外一端安装在每个车轴轴箱端盖上 (安装结构和原理图如图 3 所示), 每根车轴上均装有速度传感器, 用来监测该车轴的速度, 以防止车轴发生速度异常。制动速度传感器由制动控制装置 BECU 直接控制, 由制动控制装置为其提供  $\pm 12\text{ V}$  工作电源, 并对其采集的速度信号进行分析和处理。制动速度传感器信号电缆的屏蔽层在制动控制装置侧通过箱体外壳与车体连接处接地。制动速度传感器通过对安装在车轴上测速齿轮的转动进行测量来实时测量车轴的转速, 测速信号传输到制动板卡, 进而计算出列车的运行速度。
