# HXd1B型电力机车牵引电机速度信号不确定的原因分析

**摘 要:**为解决HXD1B型电力机车牵引电机速度信号不确定导致牵引封锁的问题,结合牵引电机速度信号参与牵引电机控制的原理,分析了引起牵引电机速度信号不确定的原因,从运用、检修多方面采取了相应的措施,达到了稳定机车质量的效果。

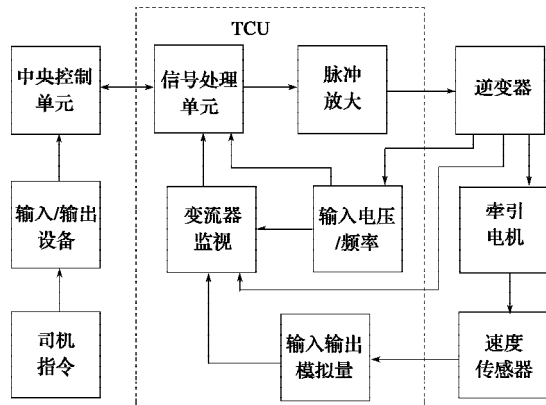
图1 电机速度信号参与电机控制的原理图

度指令经智能终端接口单元输入/输出设备,把司机控制指令转化为数字信号,并通过编码将信号传输给中央控制单元CCU,中央控制单元对牵引信号及速度信号进行采集、分析、处理、计算,得出牵引特性曲线,经过中央控制单元处理后的牵引力数值按照牵引特性曲线,通过多功能车辆总线MVB送到牵引控制单元TCU,牵引控制单元TCU完成架控牵引力的闭环控制,最后使电机按要求工作。电机工作后,安装在电机非传动端测速装置的测速齿盘与双通道速度传感器共同作用,产生两通道相位差为 $90^\circ$ 的方波速度信号,速度信号经多芯屏蔽连接导线及插头和插座送到牵引控制单元TCU,TCU的输入输出模拟量插件对电机速度信号进行采集,输入输出模拟量插件在TCU箱的安装位置为L079和L087,将采集的信号送到用来监控逆变器和四象限整流器工作状态的变流器的监视插件,然后速度信号和变流器的电流信号及频率信号,通过内部的串行总线,建立与信号处理单元的连接。同时四象限整流器和中间直流环节电路电压传感器信号与逆变器和四象限整流电流传感器信号经电压/频率变换插件转换成电压信号送到信号处理单元,频率信号送到变流器的监视插件。信号处理单元将牵引电机温度信号、速度信号和电压/频率变换记录的模拟量的实际值和来自中央处理单元牵引信号进行评估,输出控制脉冲信号,脉冲信号经脉冲放大插件功率放大,调节逆变器IGBT的工作,给定牵引电机三相电压和频率,形成对牵引电机的闭环控制。

电机转速是参与交流电机控制的一个重要参数,因此承担电机转速测量任务的速度传感器的检测准确性和可靠性至关重要。如图1所示,司机给出牵引及速
