# HXd3 型电力机车牵引风机故障分析及对策

**摘 要:** 针对 HXd3 型电力机车牵引风机异响故障频发问题, 与厂方研究决定对其进行技术改造, 提高了牵引风机的使用寿命, 节约了检修的成本。经试验证明技术改造后风机故障率明显降低, 满足了机车运用要求, 为牵引风机的检修工作提供了参考。

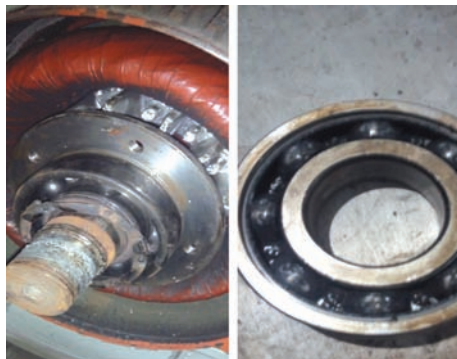
图 1 牵引风机电机轴承磨损图

以牵引风机 JD260 电机为例, JD260 电机转速 3 520 r/min, 轴承平均工作温度 70℃ (轴承温升不超过 50 K), 采用 6310-2RS1-ZZC3, LHT23 耐高温润滑脂, 根据《SKF 轴承手册》样本可知润滑脂的理论寿命不到 15 000 h, 只够机车运行 2~3 年时间。实际运行大约 1 年的风机轴承便处于缺润滑脂状态, 导致风机轴承干

磨、发热致使电机烧损。图 1 所示左侧为牵引风机电机轴承因润滑脂磨干, 轴承保持架脱落的图片, 右侧为拆解下的

轴承图片。从图 1 中可以看出, 拆解后的轴承因润滑脂磨干, 滚道内的滚珠间的油脂变干、变硬。

根据 HXd3 型电力机车牵引风机的结构特点, 经与厂方合作, 对电机安装轴承的端盖和轴承盖进行增加注油孔改进, 使其能通过注油管给轴承加油。在加

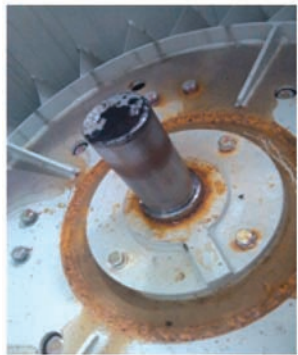
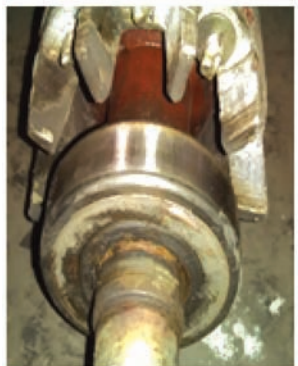
图 2 牵引风机电机被锈蚀

风机叶轮和电机轴伸之间存在间隙, 下雨天雨水经高速旋转叶轮后变成水雾, 水雾在电机轴伸处凝聚成水珠, 因电机是旋转体, 轴伸处密封不好时水珠会进入轴承室内, 给轴承造成危害 (如图 2 所示)。
