# HXd2C 型机车牵引电机定子绕组 接地故障原因分析

**摘要:**介绍了一起 HXd2C 型机车 YJ170A 型异步牵引电机运用中发生牵引电机转子导条断裂引起定子绕组接地的故障。结合牵引电机结构和设计理论, 从牵引电机启动受力和制造工艺等方面进行了故障原因分析, 提出了可能发现转子导条断裂故障的相关诊断和检测方法。提出在 C4 修和 C5 修的电机检查阶段增加测量电机绕组三相电感不平衡度的措施, 从而可以在早期发现此类故障; 同时对其制造、焊接工艺提出改进意见和措施, 以避免此类故障发生。

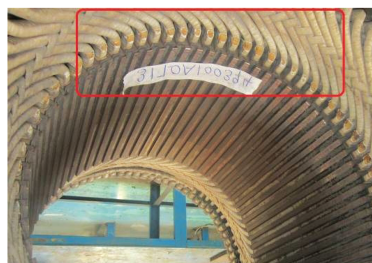
(a) 定子非传动端线圈示意图

2017 年 12 月 18 日, 电机解体时发现电机内部定子绕组边缘有磨损、有 1 根转子导条断裂上翘, 如图 1 所示。

图 1 HXd2C 0035 机车第 5 位电机解体图

电机拆解完成后, 电机端盖、轴承、传动端齿轮均正常, 轴承油脂颜色正常, 发现转子导条焊接处开裂、翘起, 定子出槽口部位绝缘扫膛式划伤, 绝缘破损。初步分析认为, 造成该电机故障的原因是转子导条与端环部位存在原始焊接缺陷; 电机运行一定时间后, 缺陷逐渐发展, 随着导条温度的升高, 导条上有缺陷的部位受力不均, 加上电机运行过程中的振动等因素, 造成导条产生裂纹, 有裂纹的导条在大电流作用下出现烧损。

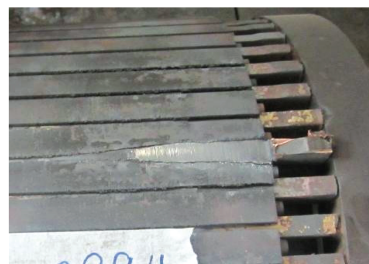
(b) 断裂、上翘、过热的转子导条示意图

从图 1(b)可明显看出,断裂导条已经上翘,是划伤定子绝缘和导致电机定子接地的直接原因。

机转子导条端部明显开焊,造成了局部断裂,明显是焊接缺陷造成的故障。

电机制造厂应在 HXd2C 机车牵引电机转子上加装护环，并严格控制转子焊接工序。

①对转子焊接的特殊工序进行监控。严格执行工艺，重点加强焊前对端环导条的清理，保证导条、端环焊接部位和钎料的清洁度，安装时保证导条在铁心槽内压接紧密，并进行必要防护，进而保证转子焊接质量。同时注意温度、时间控制均匀，防止因热应力不均造成应力大的导条被拉断。

②提高助焊剂涂装时容器、工具和作业环境的清洁度，防止异物混入。在牵引电机检修时，按工艺要求，对转子端环圆周面与铁心之间导条的外露可见部分进行着色渗透探伤；特别是对导条两侧面及底部需使用放大镜进行检查，要求不得存在大于 2 mm 的周向线性缺陷或大于 4 mm 的其他非周向缺陷。若不合格，需对转子进行返修处理，更换裂纹导条，重新焊接端环。

③对 HXd2C 机车牵引电机转子加装护环。如果有了护环，即使导条断裂，也不会造成定子接地。
